## Gebrauchtfahrzeugbewertung

## Schadensbilder

Hersteller / Typ: Hyundai i10 Passion +

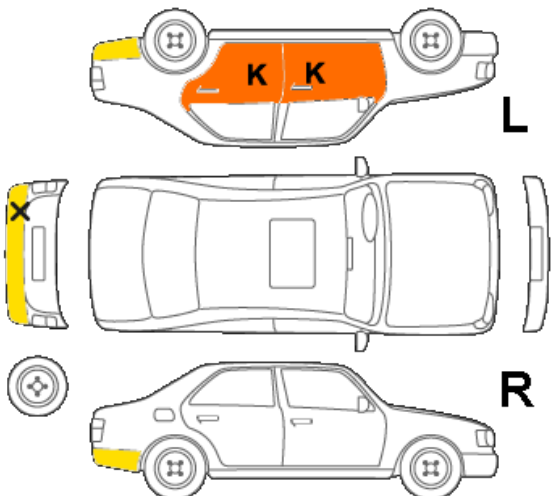
| | <p>4 Sommerreifen älter als 6 Jahre erneuern<br/>4 Winterreifen älter 6 Jahre, ern.<br/>Stoßfänger H Abdeckung Mitte eingedrückt ern.<br/>Stoßfänger hinten - nass schleifen/ polieren<br/>Tür hinten links - Lackieren<br/>Tür vorne links - Lackieren</p> <p>Zwischensumme _____</p> |
| <b>Bemerkung zum optischen Zustand:</b><br>Fahrzeug konnte auf einer Hebebühne angehoben werden aber nicht Rad frei, Rad frei Hebebühne defekt, Achsteile konnten nur bedingt geprüft werden. | |
