## Dacia Dokker Stepway Celebration

EZ 07/2018 | Van | Benzin | Schaltgetriebe | 109.579km  
Besteuerung: Differenzbesteuert (§25a UStG)  
Fahrzeugstandort: 41\*\*\*  
Fahrzeug aufgenommen am: 21.08.2026

# Hinweise zum Zustandsbericht

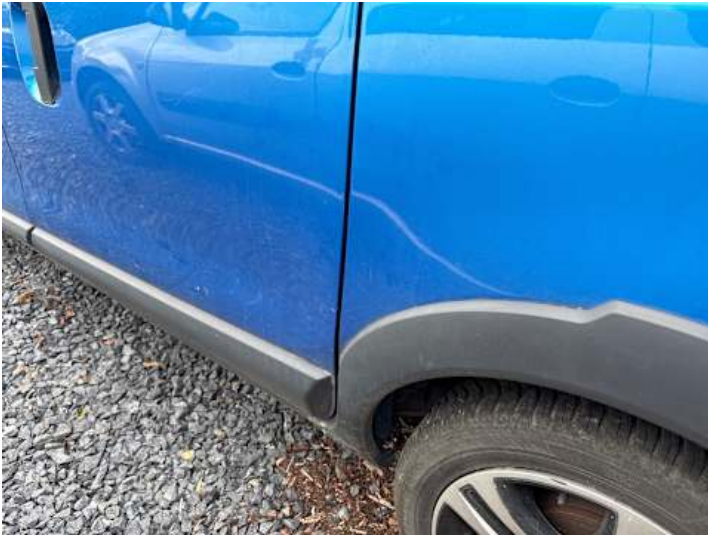
Türe hinten links (Spaltmaße ungenau)

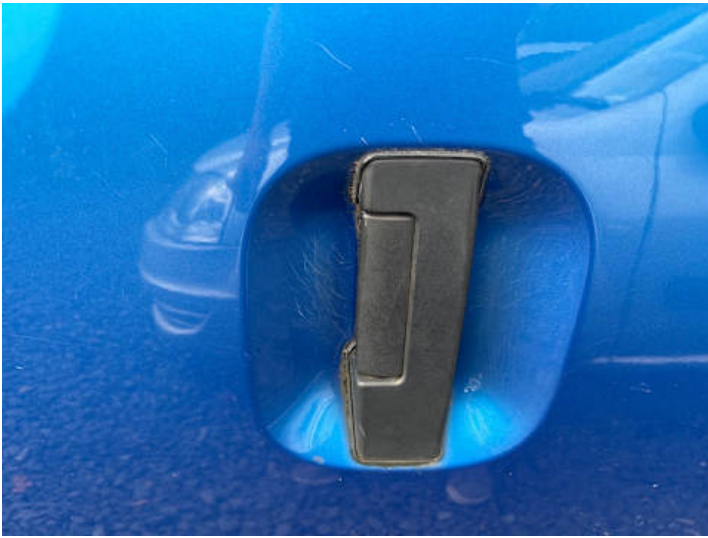
Türe hinten links (Kratzer)
