## Mercedes-Benz A 150 5-türig

EZ 12/2004 | Limousine | Benzin | Schaltgetriebe | 121.414km  
Besteuerung: Differenzbesteuert (§25a UStG)  
Fahrzeugstandort: 48\*\*\*  
Fahrzeug aufgenommen am: 08.07.2026

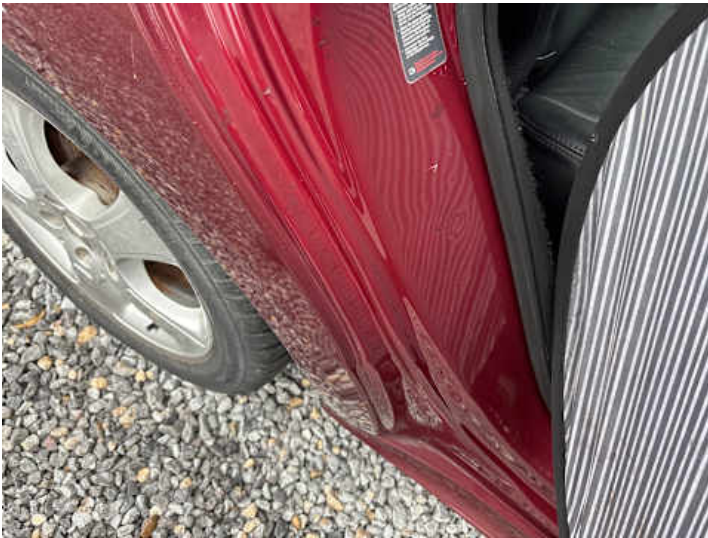
Schweller rechts (Kratzer, Delle)
