## Mitsubishi Outlander 2.0 DI-D Invite

EZ 06/2008 | Geländewagen | Diesel | Schaltgetriebe | 257.920km  
Besteuerung: Differenzbesteuert (§24 UStG)  
Fahrzeugstandort: 87\*\*\*  
Fahrzeug aufgenommen am: 23.07.2026

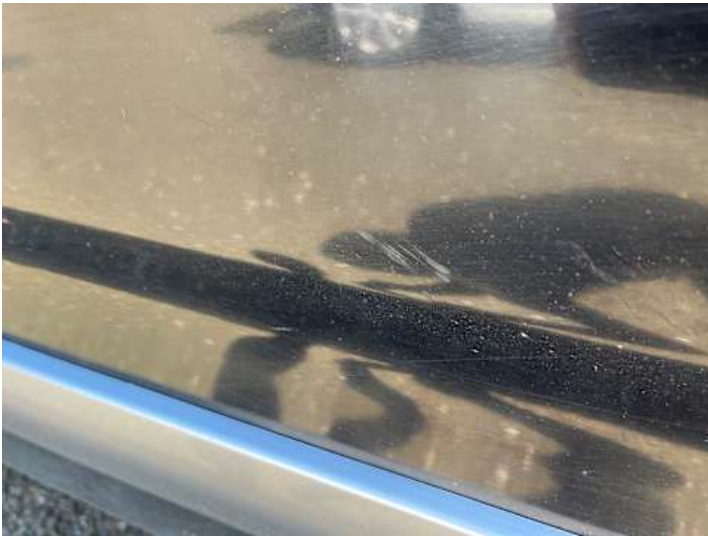
Beifahrertür (Kratzer, Delle)

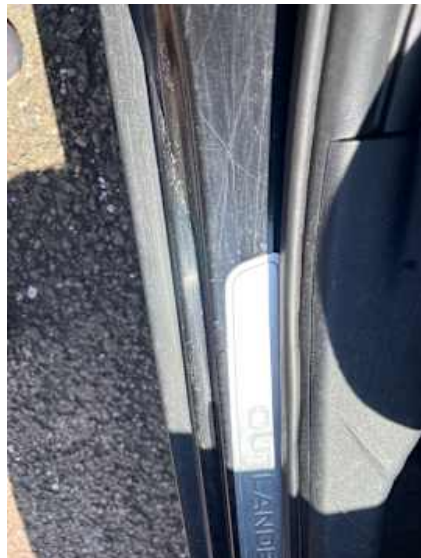
Schweller rechts (Delle, Kratzer)
