## Volkswagen Crafter Kasten 30 L3H2 4Motion

EZ 11/2017 | Kastenwagen | Diesel | Schaltgetriebe | 138.062km

Fahrzeug aufgenommen am: 21.07.2026

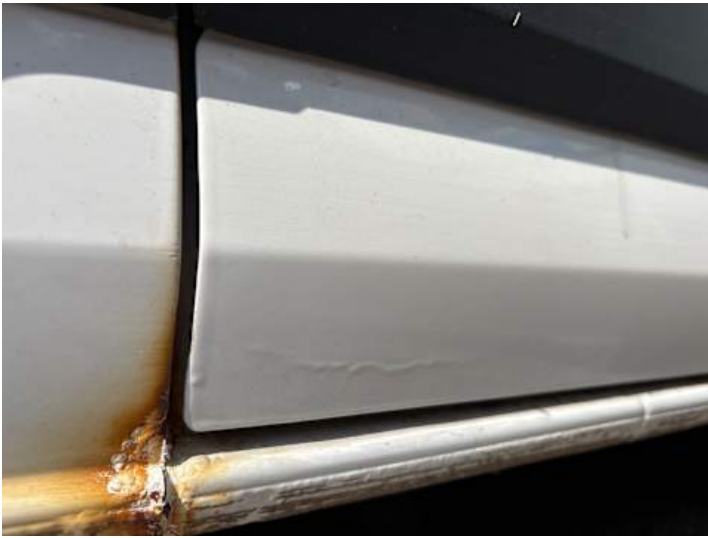
Türe hinten rechts (Unsachgemäß instand gesetzt)
