## BMW xDrive 30 d

EZ 05/2016 | Geländewagen | Diesel | Automatikgetriebe | 141.268km  
Besteuerung: Differenzbesteuert (§25a UStG)  
Fahrzeugstandort: 74\*\*\*  
Fahrzeug aufgenommen am: 16.07.2026

# Hinweise zum Zustandsbericht

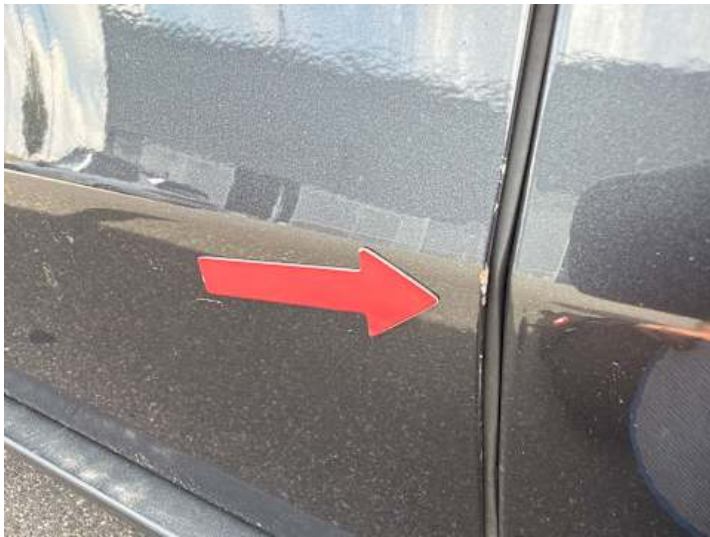
Fahrtür (Kratzer, Delle)

Stoßfänger hinten - Instands. und lackieren, Lackzustand - Aufbereitung, polieren, Innenraum - Oberwäsche, Stoßfänger hinten - Lackieren, Tür vorne links - Delle entfernen, Tür hinten rechts - Delle entfernen

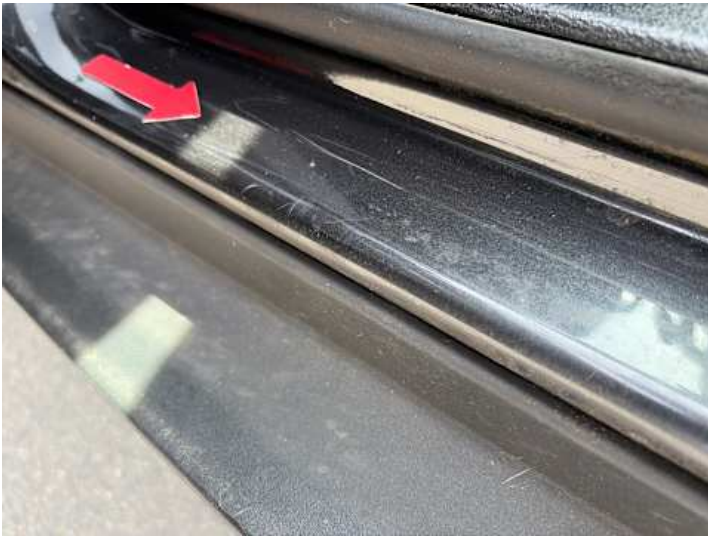
Fahrtür (Kratzer, Delle)

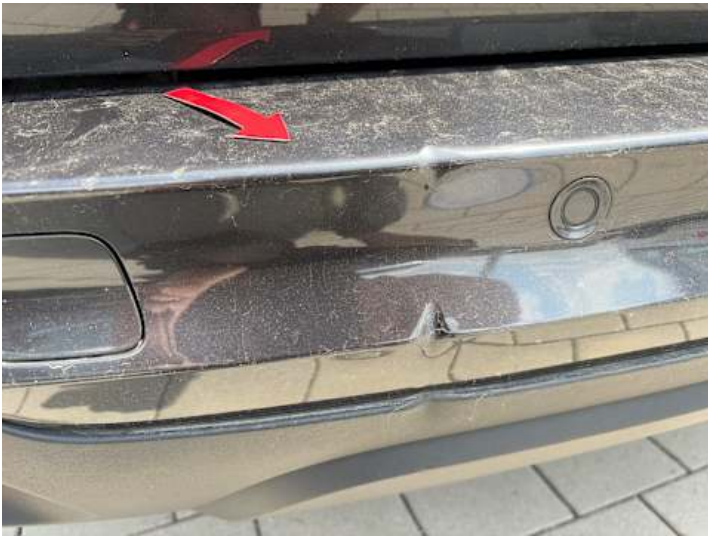
Stoßstange hinten (Kratzer, Verformung)

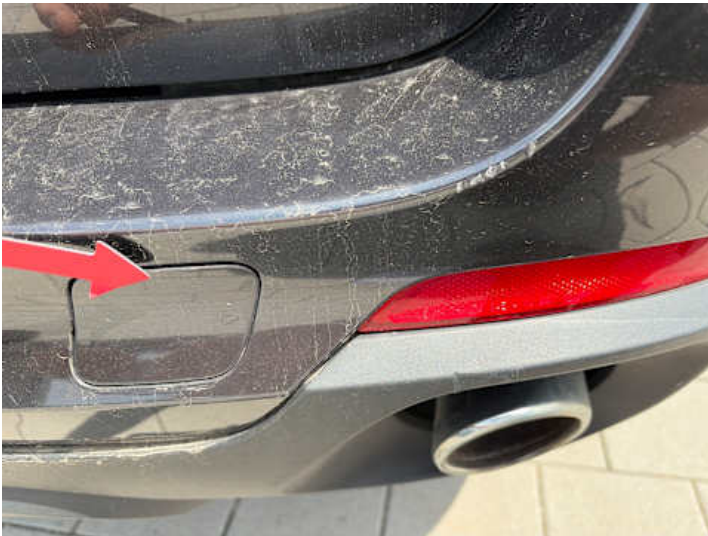
Stoßstange hinten (Kratzer, Verformung)

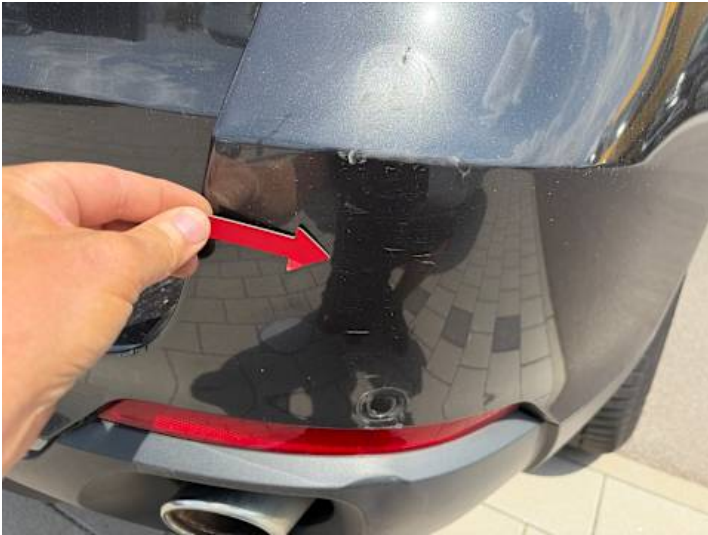
Stoßstange hinten (Kratzer, Verformung)
