WF0JXXWPCJGK61663

## Angaben zum Fahrzeug

## Hereinnahmebewertung

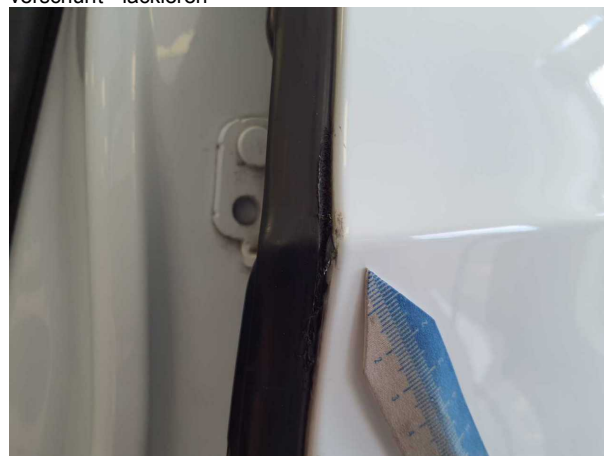
| Nr. | Bauteilgruppe | Beschreibung | Kosten (netto) |
|---|---|---|---|
| 4 | Tür hinten links | Türdichtung - beschädigt - erneuern | |

**Beschädigung #4:** Tür hinten links: Türdichtung - beschädigt - erneuern

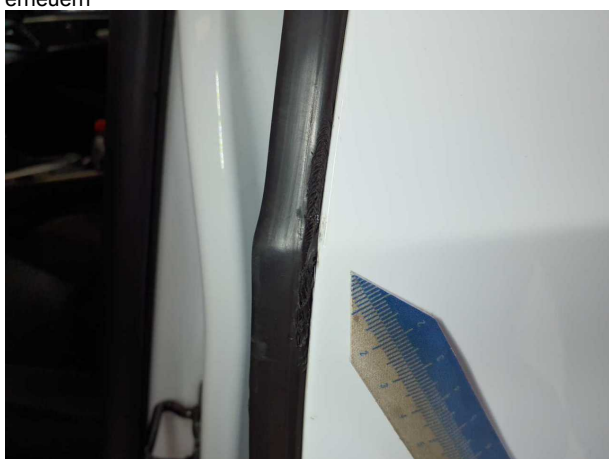
**Beschädigung #4:** Tür hinten links: Türdichtung - beschädigt - erneuern

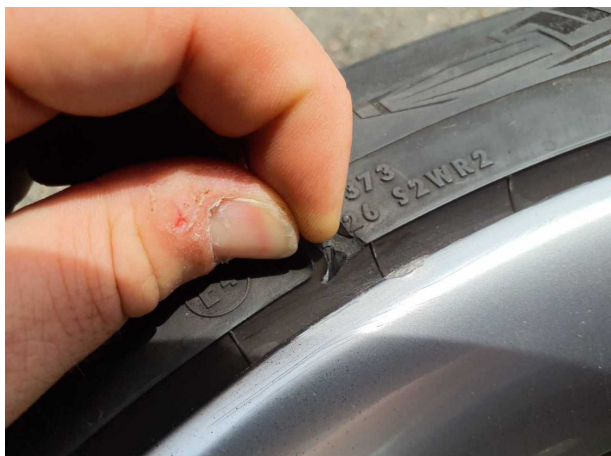
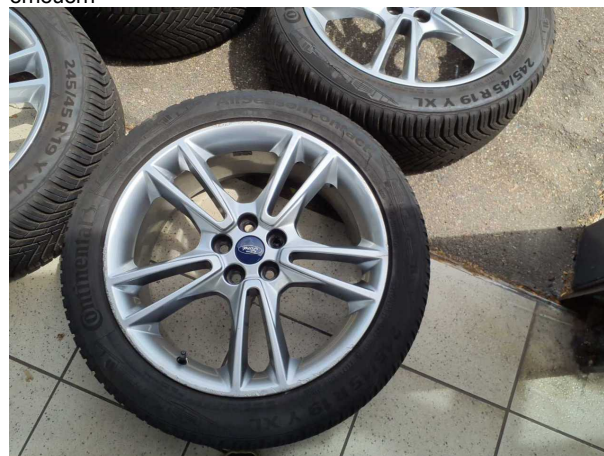
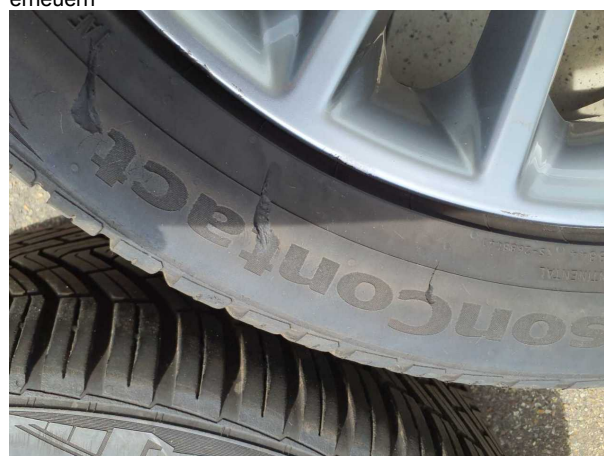
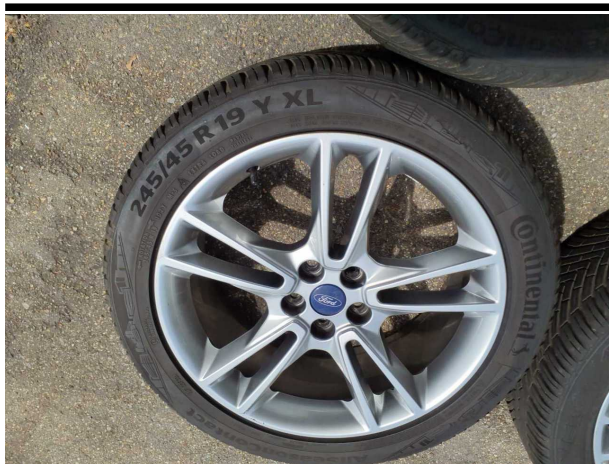
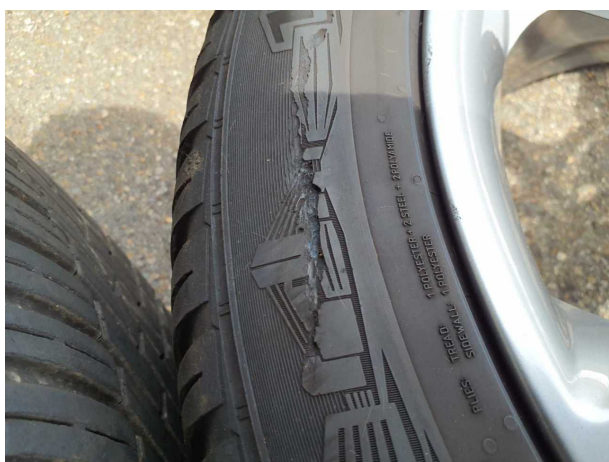
| Nr. | Bauteilgruppe | Beschreibung | Kosten (netto) |
|---|---|---|---|
| 15 | 2.Radsatz | 3 Reifen - beschädigt - erneuern | |

**Beschädigung #15:** 2.Radsatz: 3 Reifen - beschädigt - erneuern

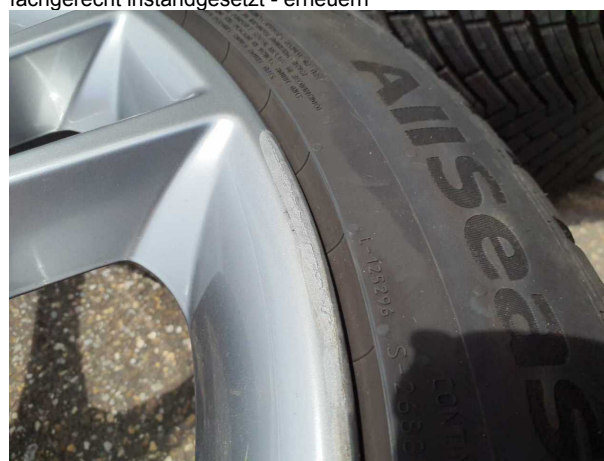
**Beschädigung #17:** 2.Radsatz: 2 Leichtmetallfelgen - nicht fachgerecht instandgesetzt - erneuern

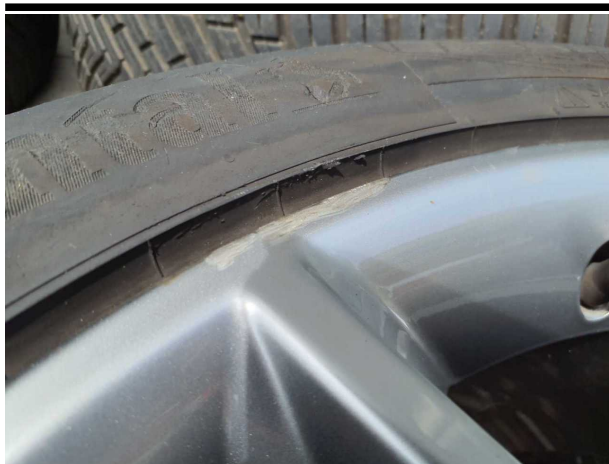
**Beschädigung #17:** 2.Radsatz: 2 Leichtmetallfelgen - nicht fachgerecht instandgesetzt - erneuern

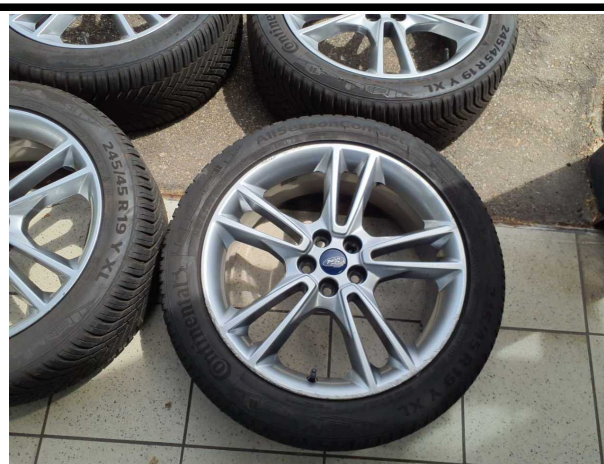
**Beschädigung #17:** 2.Radsatz: 2 Leichtmetallfelgen - nicht fachgerecht instandgesetzt - erneuern

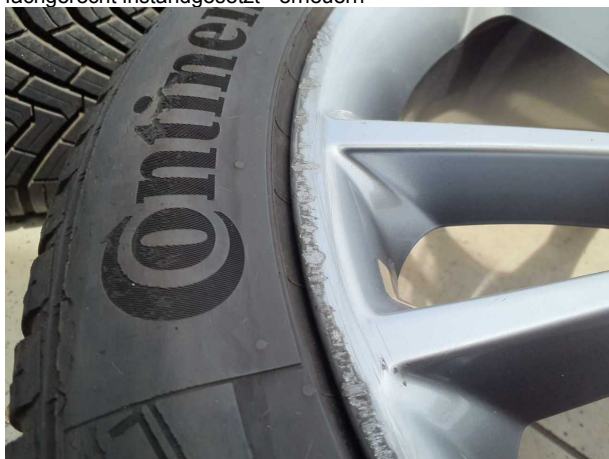
**Beschädigung #17:** 2.Radsatz: 2 Leichtmetallfelgen - nicht fachgerecht instandgesetzt - erneuern

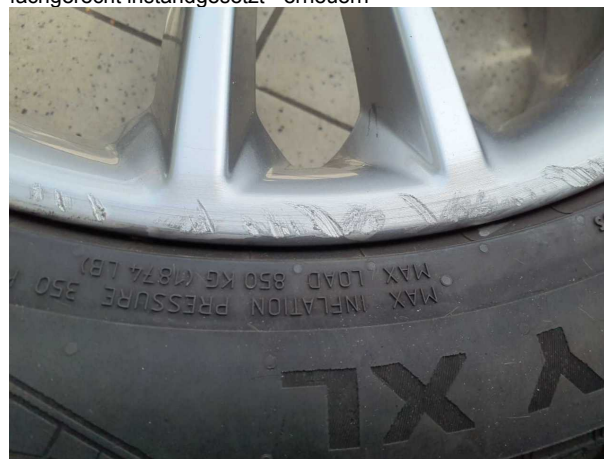
**Beschädigung #17:** 2.Radsatz: 2 Leichtmetallfelgen - nicht fachgerecht instandgesetzt - erneuern

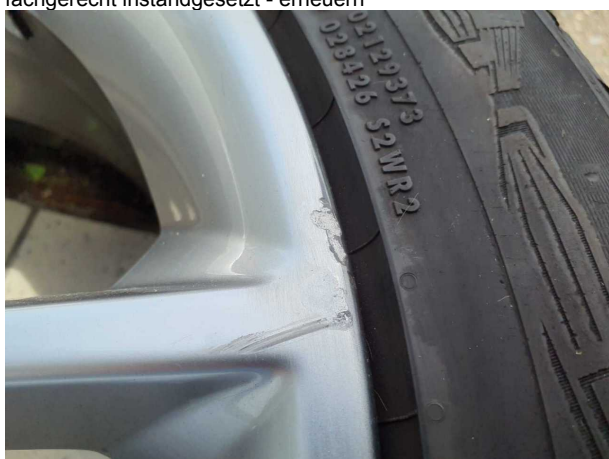
**Beschädigung #17:** 2.Radsatz: 2 Leichtmetallfelgen - nicht fachgerecht instandgesetzt - erneuern

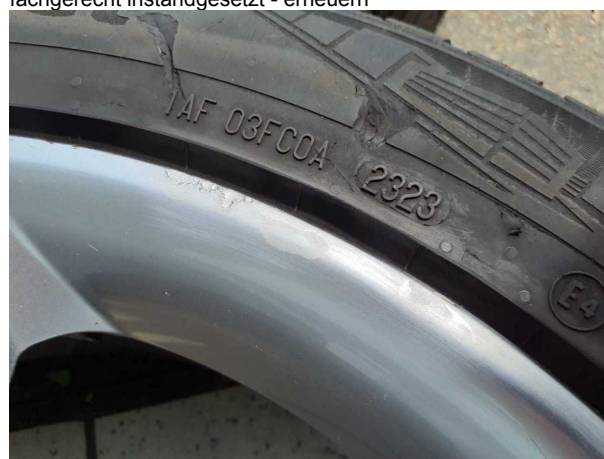
**Beschädigung #17:** 2.Radsatz: 2 Leichtmetallfelgen - nicht fachgerecht instandgesetzt - erneuern
