## Ford Fiesta Titanium

EZ 12/2011 | Kleinwagen | Diesel | Schaltgetriebe | 201.037km

Fahrzeug aufgenommen am: 29.07.2026

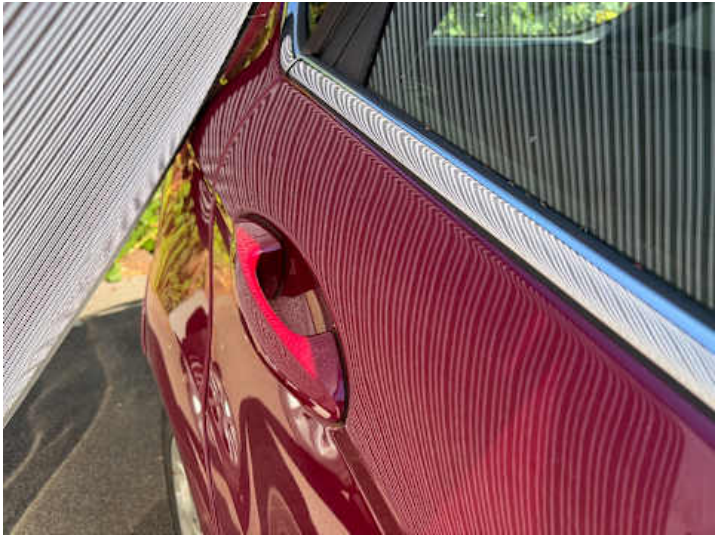
Türe hinten rechts (Delle)
