## Volkswagen Crafter 30 L1H1 kurz

EZ 02/2014 | Kastenwagen | Diesel | Schaltgetriebe | 155.732km  
Besteuerung: Regelbesteuert (Deutschland)  
Fahrzeugstandort: 72\*\*\*  
Fahrzeug aufgenommen am: 24.08.2026

# Hinweise zum Zustandsbericht

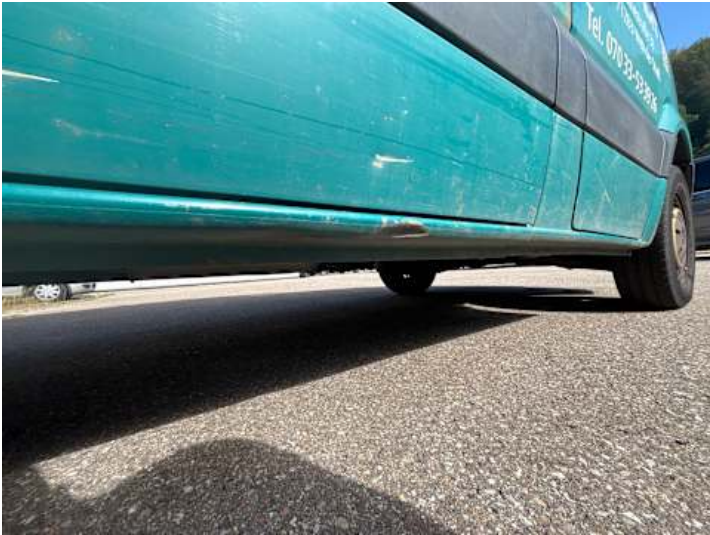
Schweller rechts (Verformung)
