| Fahrzeugdaten | Hersteller<br>Peugeot | | Typ<br>5008 Allure | | Modell<br>1.2 PureTech 130 EU6, Allure, 2017.. | | | | |

**Optischer Zustand**

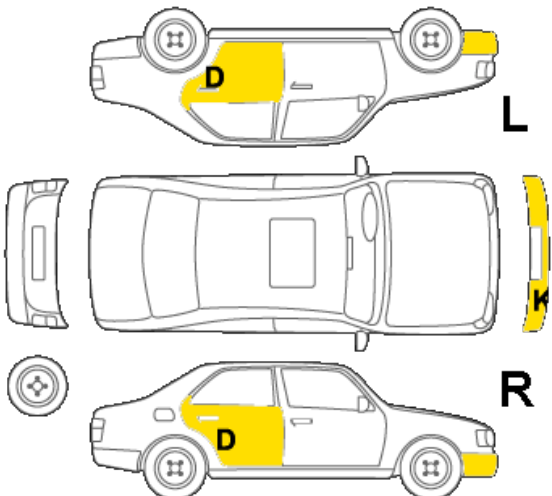
| | Alufelge hinten rechts Kratzer (1) | 0,00 € |
| | Dachholm links Delle (2) | 120,00 € |
| | Türeinstieg hinten links Delle Lackschaden (3) | 120,00 € |
| | Türeinstieg hinten rechts Delle Lackschaden (4) | 120,00 € |
| | WSS kein original Bauteil montiert (5) | 0,00 € |

| zu (1): Gebrauchsspur; zu (3): SmartRepair; zu (4): SmartRepair; zu (5): Hinweis; |
| zu (2): Drücken; |
