## Ford Mondeo Titanium

EZ 08/2007 | Kombi | Benzin | Schaltgetriebe | 207.101km  
Besteuerung: Differenzbesteuert (§25a UStG)  
Fahrzeugstandort: 45\*\*\*  
Fahrzeug aufgenommen am: 30.07.2026

# Hinweise zum Zustandsbericht

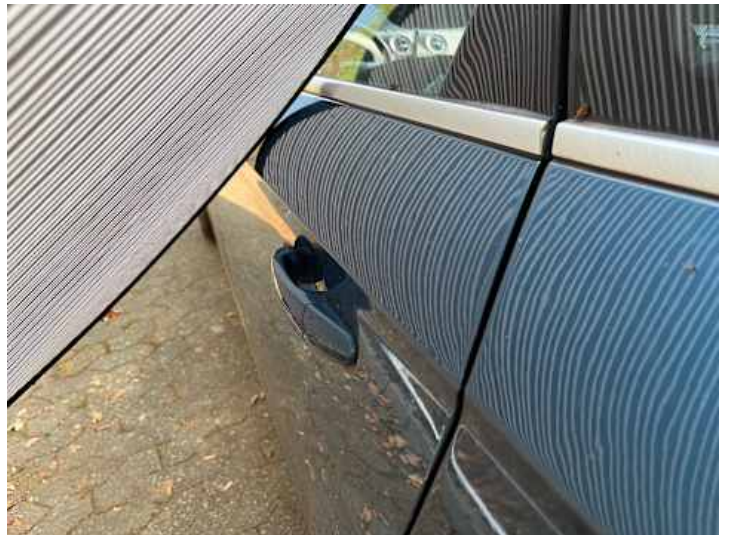
Türe hinten links (Delle)

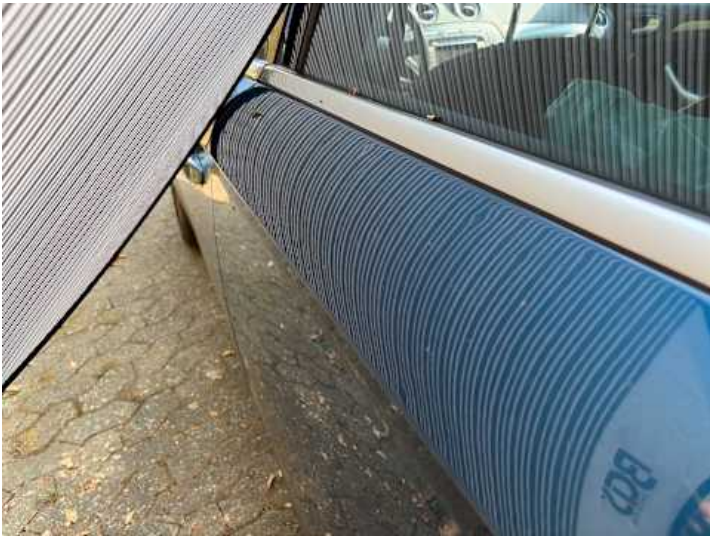
Türe hinten links (Delle)
