## MINI Clubman Cooper S

EZ 10/2008 | Kombi | Benzin | Schaltgetriebe | 133.951km  
Besteuerung: Differenzbesteuert (§25a UStG)  
Fahrzeugstandort: 25\*\*\*  
Fahrzeug aufgenommen am: 09.07.2026

# Hinweise zum Zustandsbericht

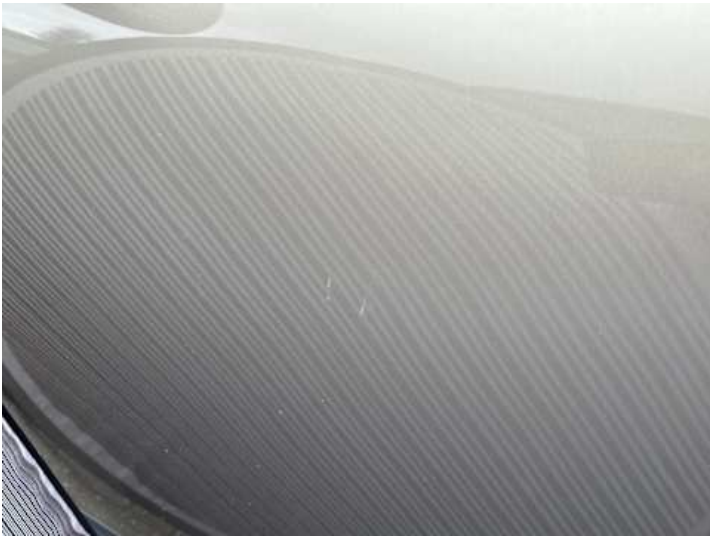
Fahrtür (Delle, Kratzer)

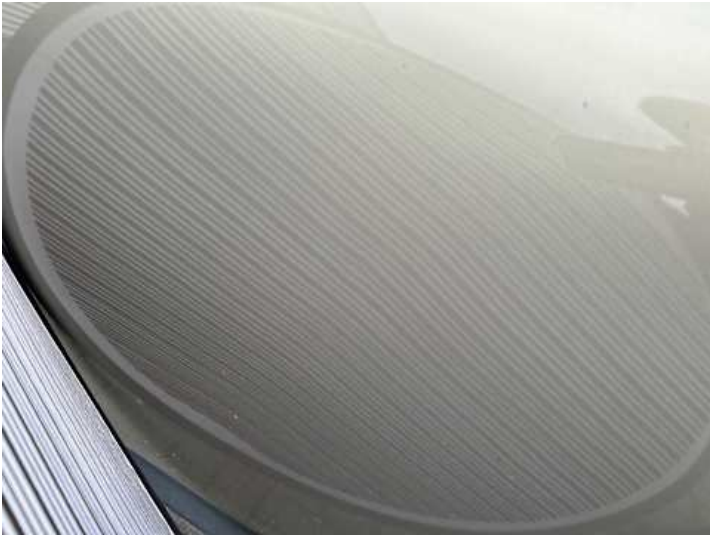
Beifahrtür (Kratzer, Delle)

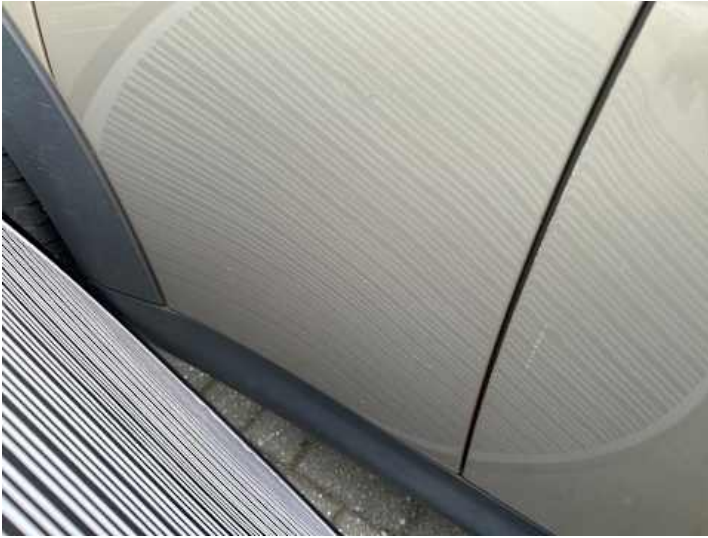
Türe hinten rechts (Delle, Kratzer)

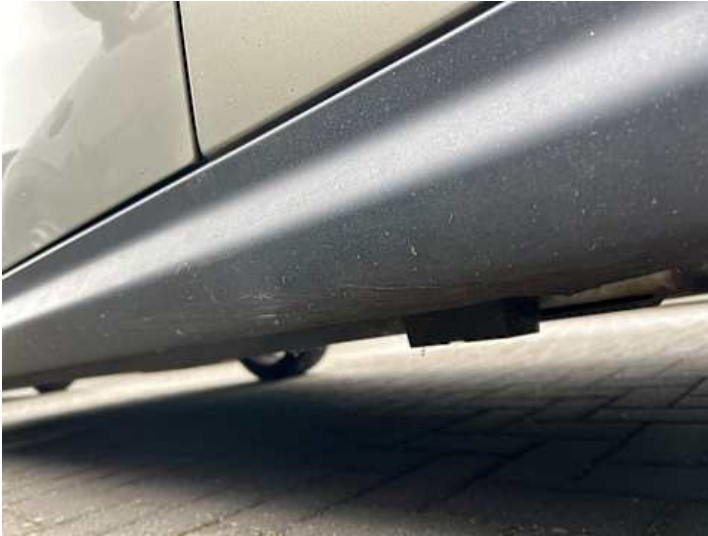
Schweller links (Kratzer, Verformung)
