## Zustandsbericht / Minderwertgutachten

Fahrgestellnummer VXKUKZKXZPW116692

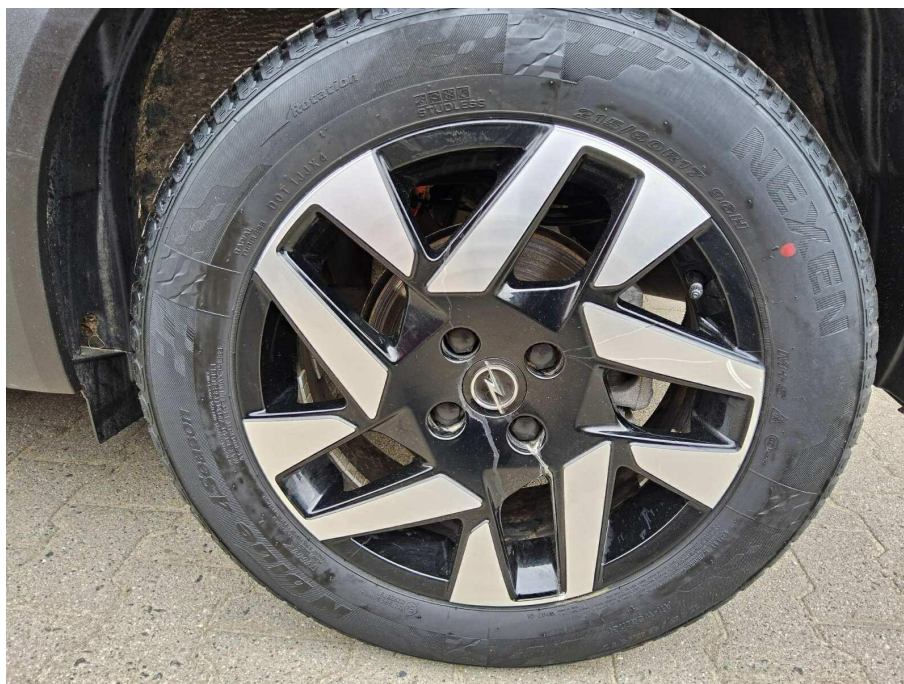
Fahrbereifung

| | <b>Reifenbezeichnung</b> | <b>Hersteller / Typ</b> | <b>Reifenart</b> | <b>Profiltiefe</b> | <b>DOT</b> |
|---|---|---|---|---|---|
| <b>Vorne links</b> | 215/60 R 17 96 H | Nexen Nblue 4Season | A / O | 5 mm | 4423 |
| <b>Vorne rechts</b> | 215/60 R 17 96 H | Nexen Nblue 4Season | A / O | 5 mm | 4423 |
| <b>Hinten links</b> | 215/60 R 17 96 H | Nexen Nblue 4Season | A / O | 6 mm | 4423 |
| <b>Hinten rechts</b> | 215/60 R 17 96 H | Nexen Nblue 4Season | A / O | 6 mm | 4423 |
