Gebrauchtfahrzeugbewertung

| | Volkswagen | | Golf Plus V Tour | | 1.4 EU4, Tour, 2006 - 2007 | | | | |

## Schadensbilder

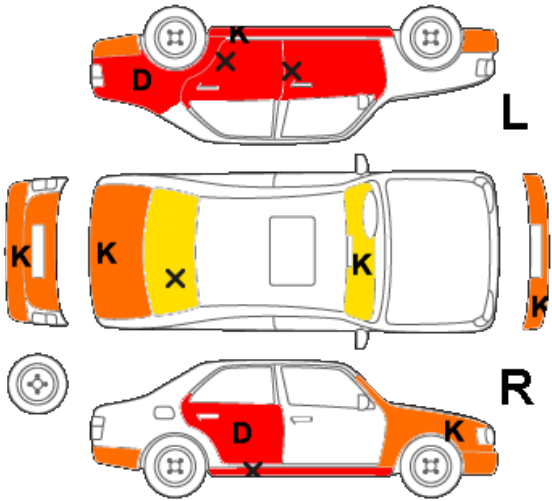
| | Dachantenne Beschädigt (1)<br>Fondseite links - Instands. und lackieren (2)<br>Heckklappe - Lackieren<br>Heckscheibe - Erneuern (3)<br>Kotflügel vorne rechts - Lackieren<br>Lackzustand - Lackiervorbereitung<br>Lackzustand - Sichtkontrolle nur bedingt möglich (4)<br>Schwellerverkleidung links - Instands. und lackieren (5)<br>Schwellerverkleidung rechts - Instands. und lackieren (6)<br>Stoßfänger hinten - Lackieren<br>Stoßfänger vorne - Lackieren<br>Tür hinten links - Instands. und lackieren (7)<br>Tür hinten rechts - Instands. und lackieren (8)<br>Tür vorne links - Instands. und lackieren (9)<br>Windschutzscheibe - Erneuern<br>Winterreifen überaltet (10)<br><br>Zwischensumme |

| <b>Bemerkung zum optischen Zustand:</b><br>zu (1): Erneuern; zu (2): Lackschaden; zu (3): Unterlaufen; zu (4): Fahrzeug stark verschmutzt, KE möglich; zu (5): Deformiert; zu (6): Deformiert; zu (7): Deformiert; zu (8): Lackschaden; zu (9): Deformiert; zu (10): Erneuern; |
