## Mercedes-Benz 116 CDI kompakt

EZ 03/2014 | Kastenwagen | Diesel | Automatikgetriebe | 197.642km  
Besteuerung: Regelbesteuert (Deutschland)  
Fahrzeugstandort: 78\*\*\*  
Fahrzeug aufgenommen am: 28.08.2026

# Hinweise zum Zustandsbericht

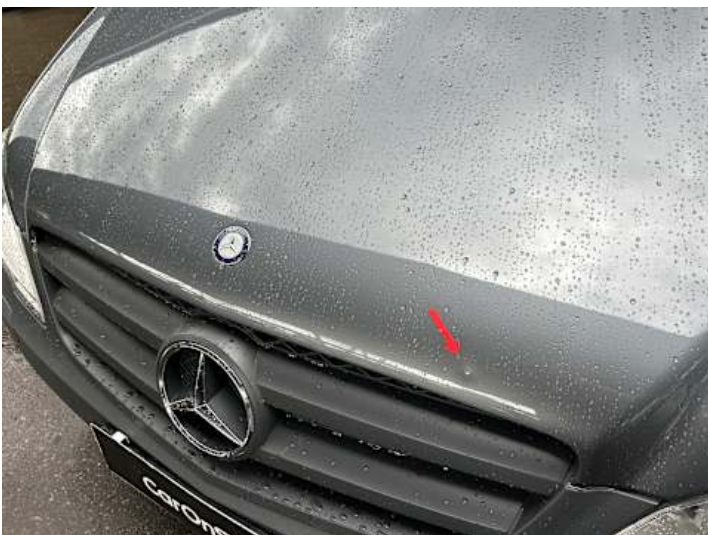
Motorhaube (Delle, Steinschlag)
