## Renault Espace Celsium

EZ 06/2013 | Van | Diesel | Schaltgetriebe | 248.413km

Fahrzeug aufgenommen am: 03.08.2026

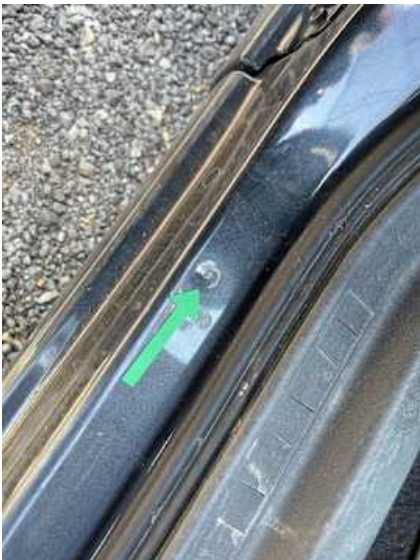
Schweller links (Kratzer, Delle)
