### Volkswagen Golf IV Lim. Basis

EZ 03/2000 | Limousine | Diesel | Schaltgetriebe | 153.911km  
Besteuerung: Differenzbesteuert (§24 UStG)  
Fahrzeugstandort: 41\*\*\*  
Fahrzeug aufgenommen am: 30.07.2026

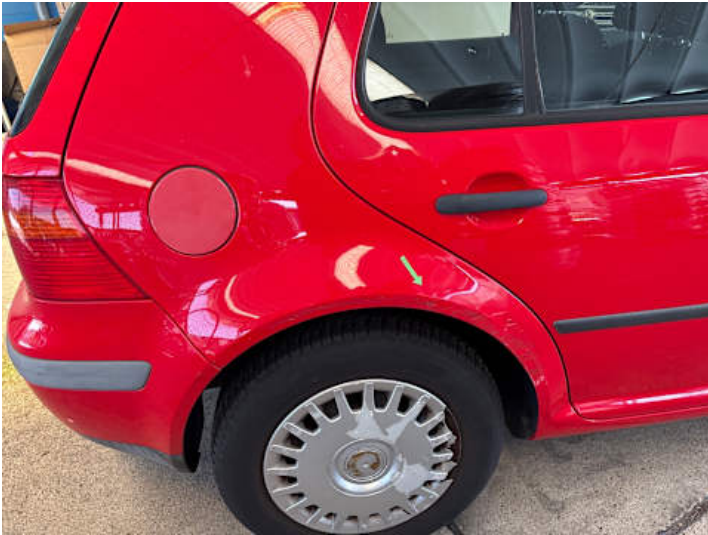
Seitenteil hinten rechts (Verformung, Kratzer)
