## Zustandsbericht / Minderwertgutachten

**WV1ZZZ7HZPH048386**

| Hersteller | Volkswagen | Typ / Handelsbez. bzw. Modell | T6.1 2.0 TDI Kasten lang L2H1 (EURO 6d) |

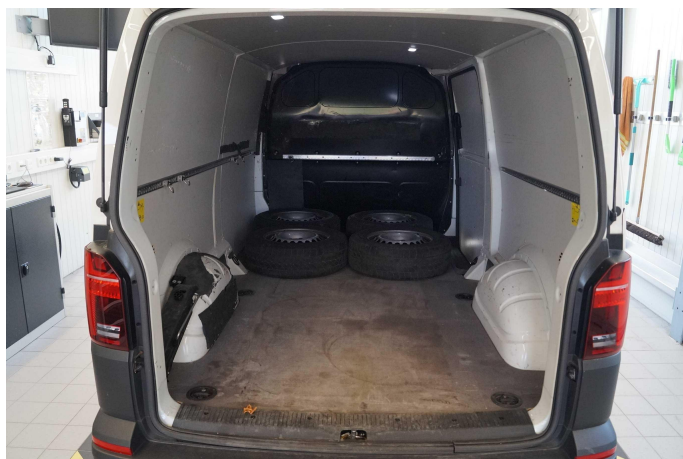
3  
Laderaum

1. Laderaum allgemein verschrammt, Gebrauchsspur
2. Trennwand Laderaum deformiert, Gebrauchsspur
3. Verkleidung Schiebetür rechts zerbrochen, erneuern (Bild 3, 4)
4. Verkleidung Heckklappe gerissen, erneuern (Bild 1, 2)
