MAXUS EDELIVER 9 KASTEN (08.2021->) L2H2 3,5T 150 KW ELEKTROMOTOR 150 KW (CONT. 70 KW) KASTEN HOCHRAUM STANDARD

VIN: LSH14J7CXNA169698

Bewertungsdetails

Bewertungsort  
AKB Zörbig

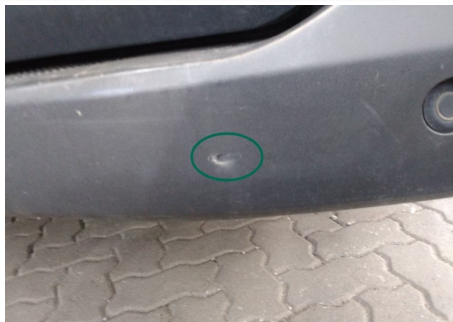
| 014 | Stoßfänger / Hinten<br>Lackiert : Nein | Gebrochen | Ersetzen | |

Stoßfänger / Hinten / Gebrochen

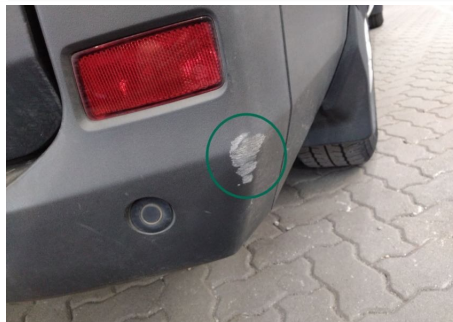
Stoßfänger / Hinten / Gebrochen

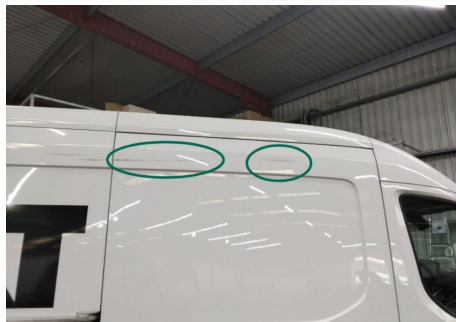
| 027 | Tür / Oben Rechts<br>Mit Fenster : Nein | Delle | Reparieren |

Tür / Oben Rechts / Delle

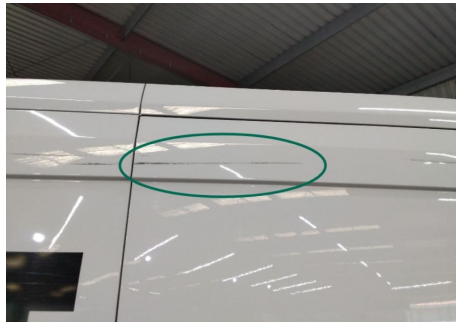
Tür / Oben Rechts / Delle

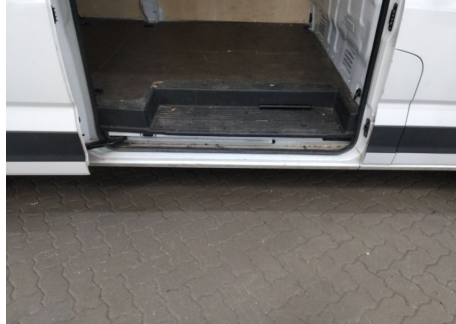
Türeinstieg / Rechts / Delle

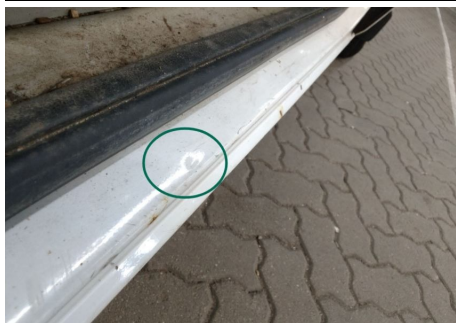
Türeinstieg / Rechts / Delle

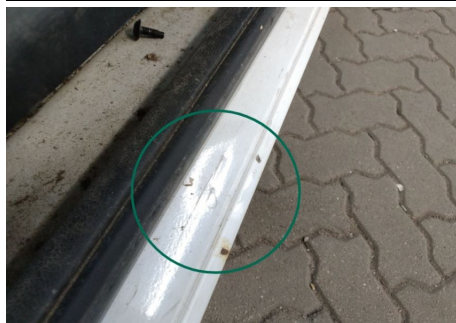
Türeinstieg / Rechts / Delle
