Maxus

VIN: LSH14J7C8PA105615

Bewertungsdetails

**Bewertungsort**  
AKB Zörbig

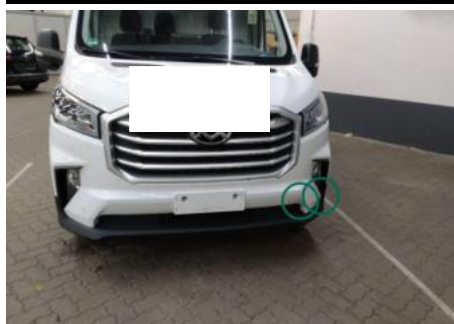
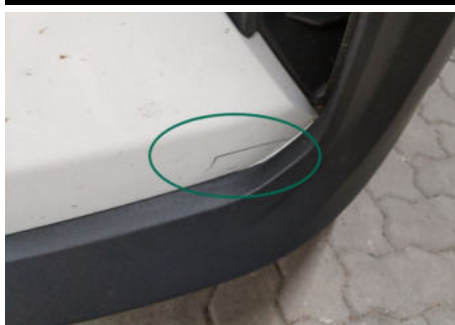
| 009 | Stoßfänger oberhalb / Vorne | Gebrochen | Ersetzen |

Stoßfänger oberhalb / Vorne / Gebrochen

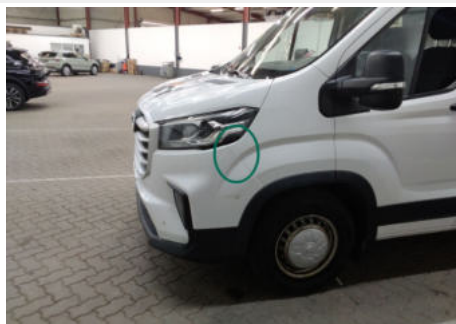
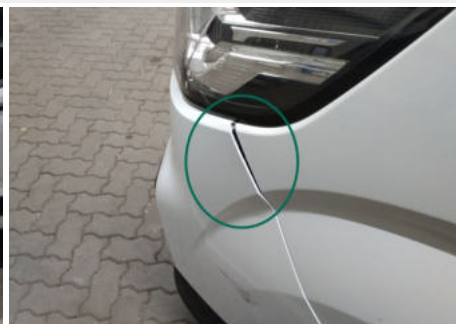
011 Stoßfängerhalter / Vorne Links

Defekt

Stoßfängerhalter / Vorne Links / Defekt

Ersetzen

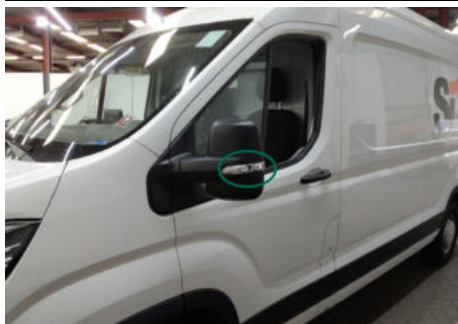
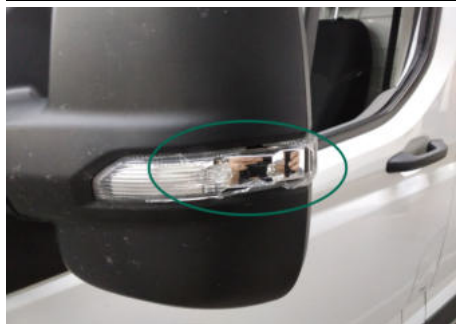
012 Blinker / Links

Gebrochen

Blinker / Links / Gebrochen

Ersetzen

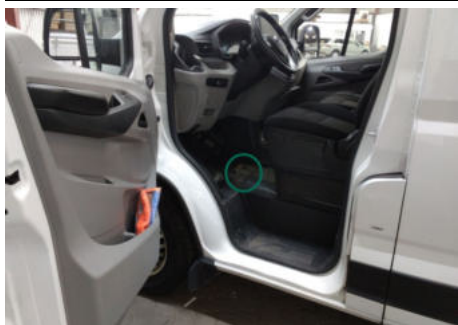
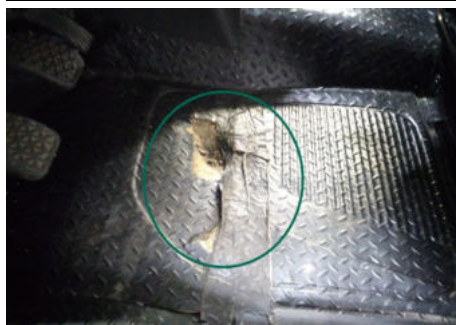
016 Fußmatten / Vorne Links

Gebrochen

Fußmatten / Vorne Links / Gebrochen

Ersetzen

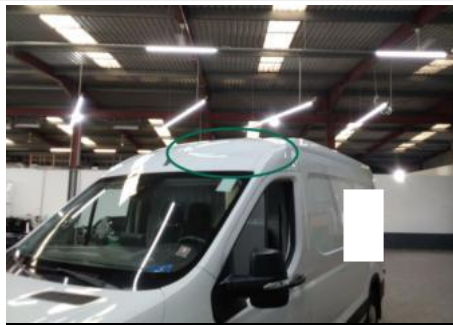
Dach / Vorne / Delle

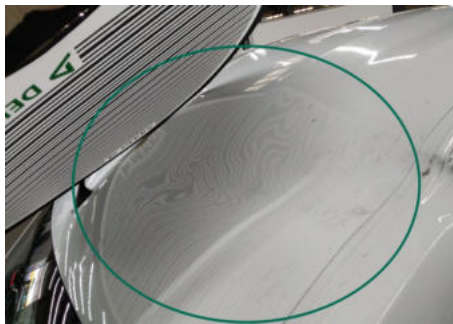
Dach / Vorne / Delle

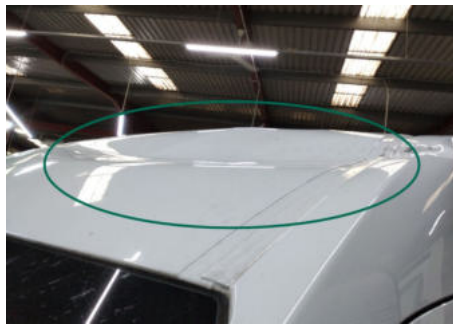
Dach / Vorne / Delle

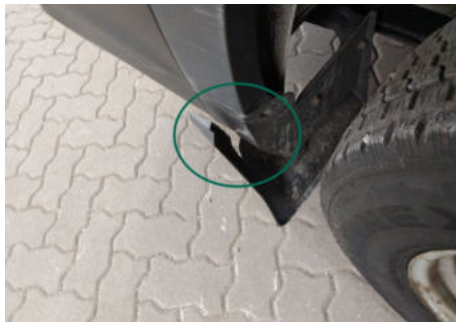
Spritzschutz / Hinten Rechts / Gebrochen

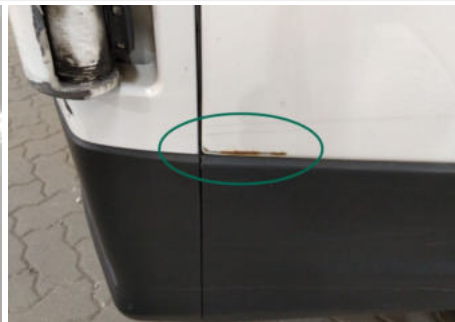
Seitenwand / Unten Rechts / Delle

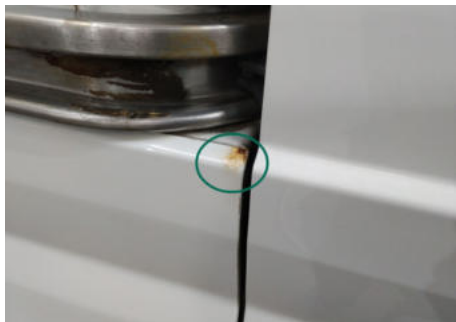
Seitenwand / Unten Rechts / Delle

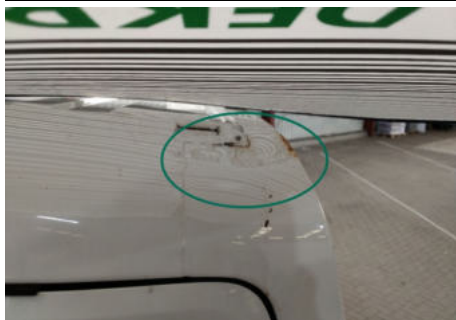
Säule / Hinten Rechts / Delle

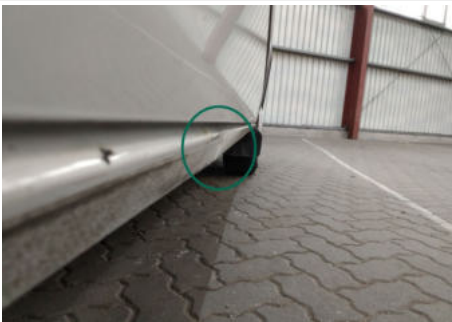
Schweller / Rechts / Delle

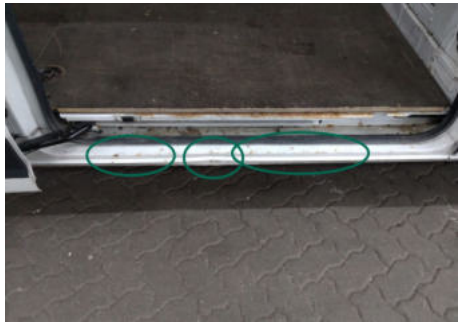
Schweller / Rechts / Delle

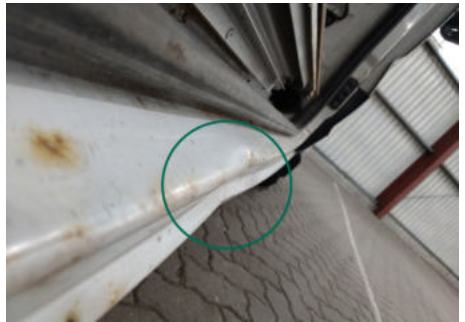
Schweller / Rechts / Delle

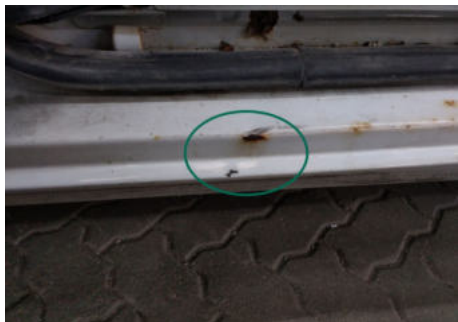
Schweller / Rechts / Delle

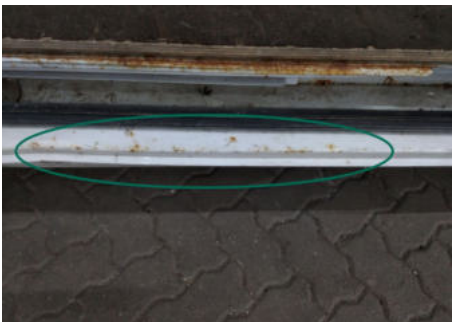
Schweller / Rechts / Delle

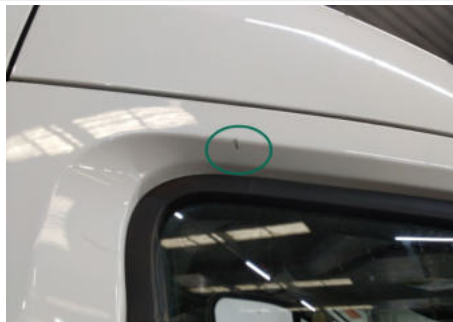
Tür / Oben Vorne Rechts / Kratzer

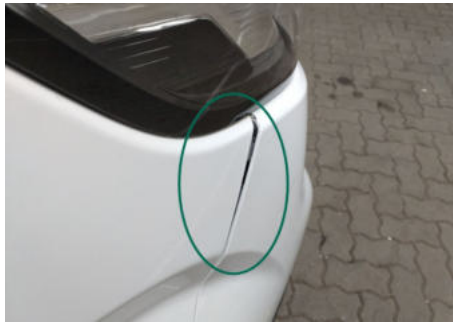
Stoßfängerhalter / Vorne Rechts / Defekt

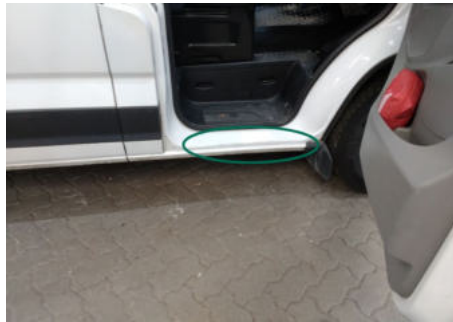
Stoßfängerhalter / Vorne Rechts / Defekt
