## Renault Trafic L1H1 2,8t Komfort

EZ 01/2020 | Kastenwagen | Diesel | Schaltgetriebe | 40.455km  
Besteuerung: Regelbesteuert (Deutschland)  
Fahrzeugstandort: 48\*\*\*  
Fahrzeug aufgenommen am: 08.07.2026

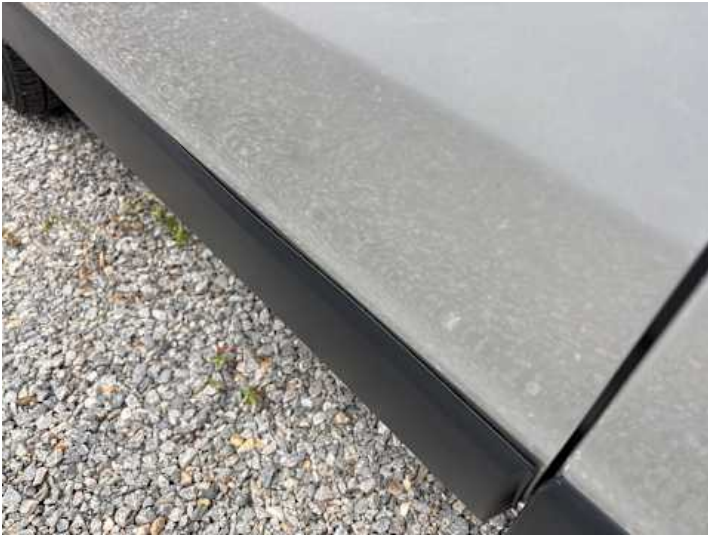
Türe hinten rechts (Kratzer, Delle)
