## Opel Mokka Edition ecoFlex

EZ 04/2015 | Geländewagen | Benzin | Schaltgetriebe | 114.222km

Fahrzeug aufgenommen am: 28.08.2026

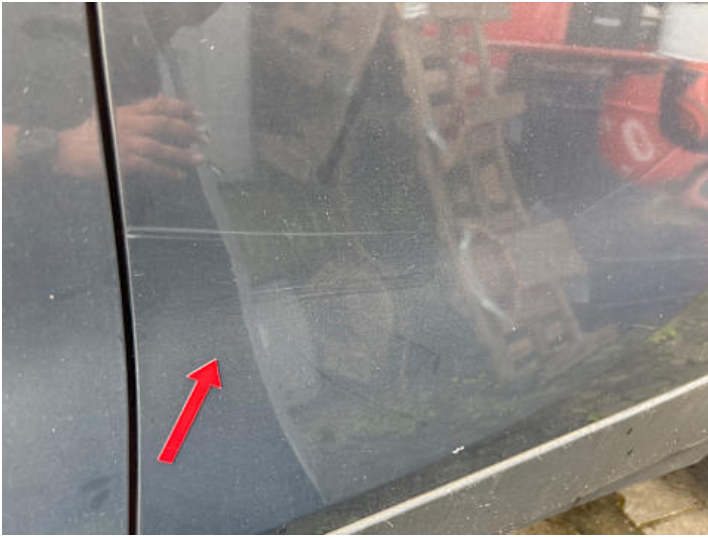
Türe hinten links (Kratzer)

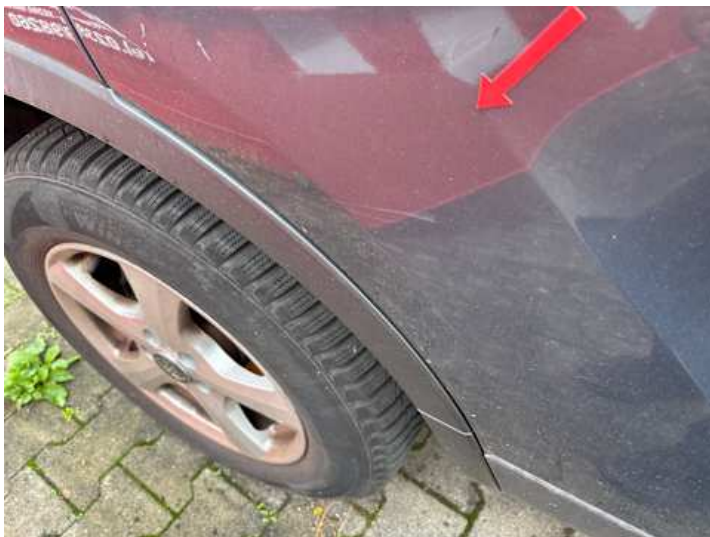
Türe hinten rechts (Kratzer)
