## Volkswagen T5 Transporter Bus California Comfortline Aufstelldach 4Motion

EZ 10/2013 | Van | Diesel | Automatikgetriebe | 240.279km  
Besteuerung: Regelbesteuert (Deutschland)  
Fahrzeugstandort: 97\*\*\*  
Fahrzeug aufgenommen am: 16.07.2026

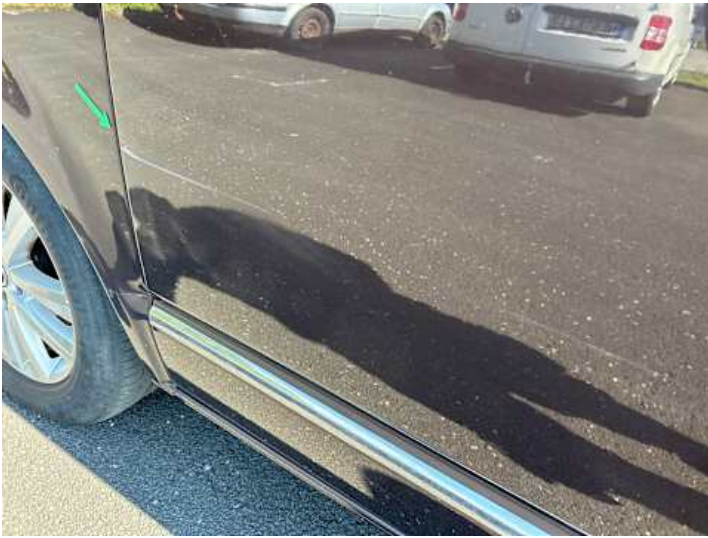
Türe hinten rechts (Verformung, Kratzer, Unsachgemäß instand gesetzt)

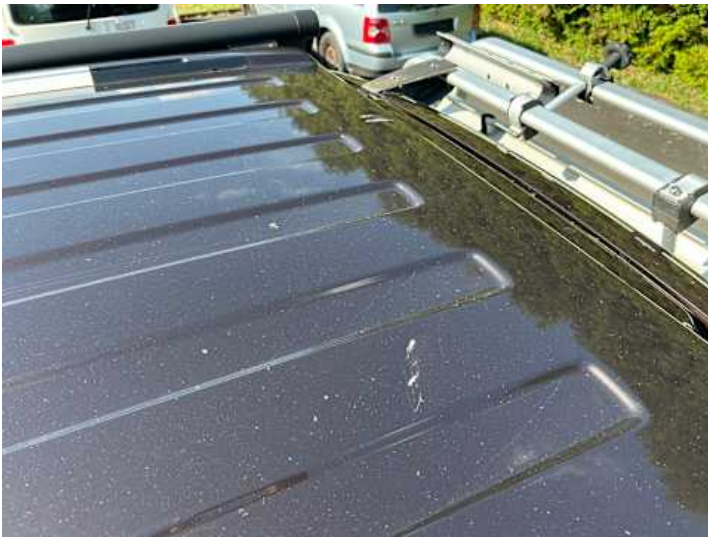
Dach (Kratzer, Verformung)

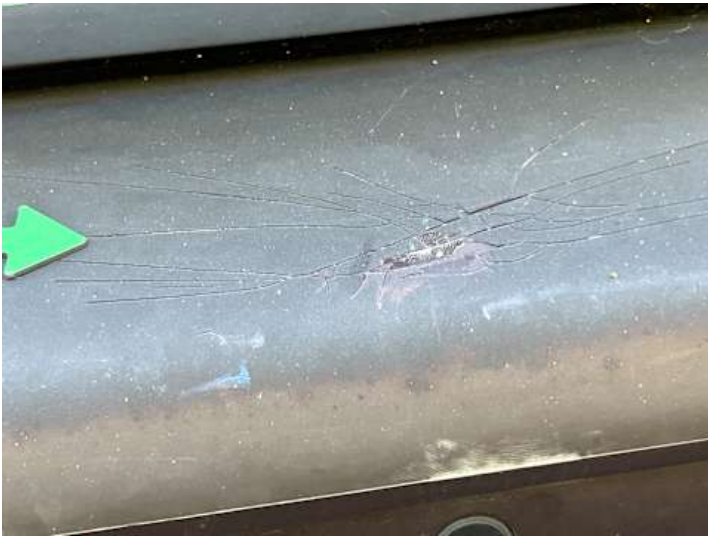
Stoßstange hinten (Kratzer, Verformung)
