Fiat

FIAT DUCATO H2 KASTENWAGEN (290/295)(11.2023->) 35 L4H2 180 MULTIJET MAXI HOCHDACH VERBLECHT MOTOR 2,2 LTR. - 132 KW TURBODIESEL  
MULTIJET POWER KASTEN HOCHRAUM STANDARD

VIN: ZFA250003SG029911

**Bewertungsort**  
AKB Zörbig

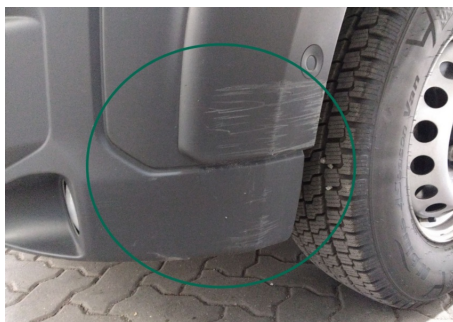
| 004 | Stoßfänger / Vorne Links<br>Lackiert : Nein | Kratzer | Smart Repair |

Stoßfänger / Vorne Links / Kratzer

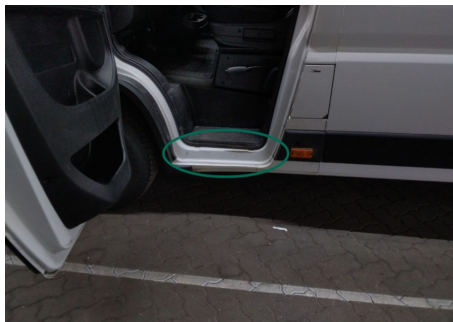
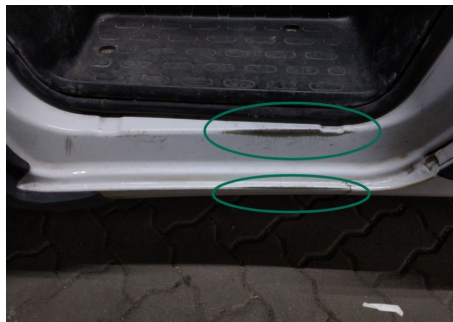
| 006 | Türeinstieg / Vorne Links | Abgewetzt | Lackieren |

Türeinstieg / Vorne Links / Abgewetzt

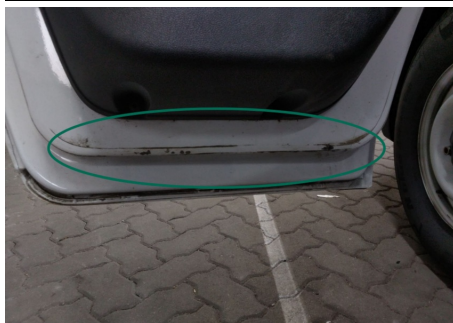
| 007 | Tür / Innenraum Vorne Links<br>Mit Fenster : Nein | Abgewetzt | Lackieren |

Tür / Innenraum Vorne Links / Abgewetzt

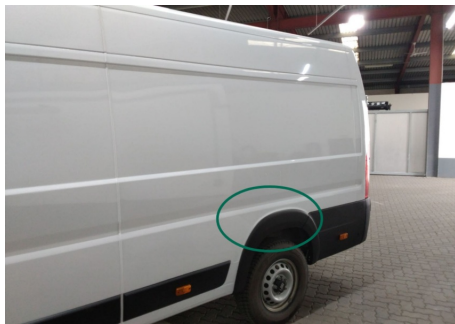
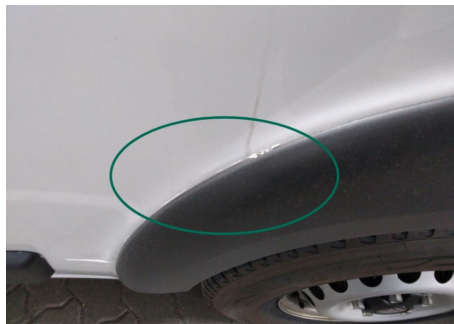
Seitenwand / Hinten Links <sup>3</sup>  
Mit Fenster : Nein

Schlecht Repariert

Seitenwand / Hinten Links / Schlecht Repariert

Lackieren
