## Mercedes-Benz E 220 d Avantgarde Advanced

EZ 11/2025 | Kombi | Diesel | Automatikgetriebe | 18.397km  
Besteuerung: Regelbesteuert (Deutschland)  
Fahrzeugstandort: 55\*\*\*  
Fahrzeug aufgenommen am: 04.08.2026

# Hinweise zum Zustandsbericht

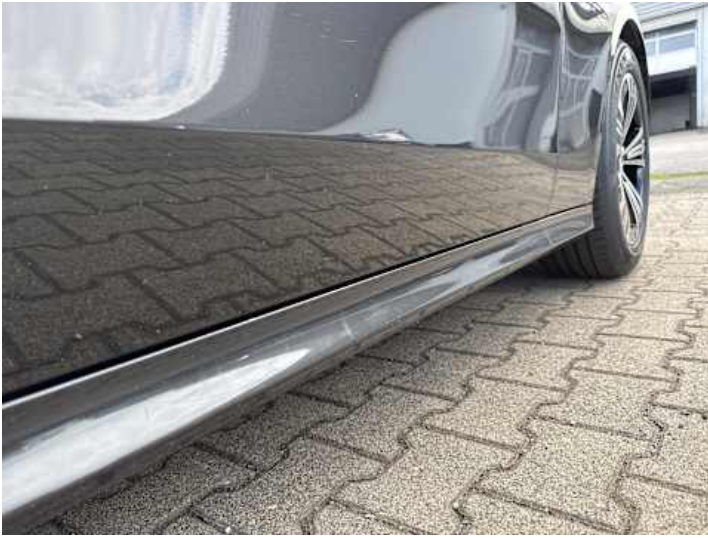
Schweller rechts (Kratzer)
