## Volkswagen Touran Conceptline

EZ 03/2006 | Van | Diesel | Schaltgetriebe | 217.066km  
Besteuerung: Differenzbesteuert (§24 UStG)  
Fahrzeugstandort: 64\*\*\*  
Fahrzeug aufgenommen am: 30.07.2026

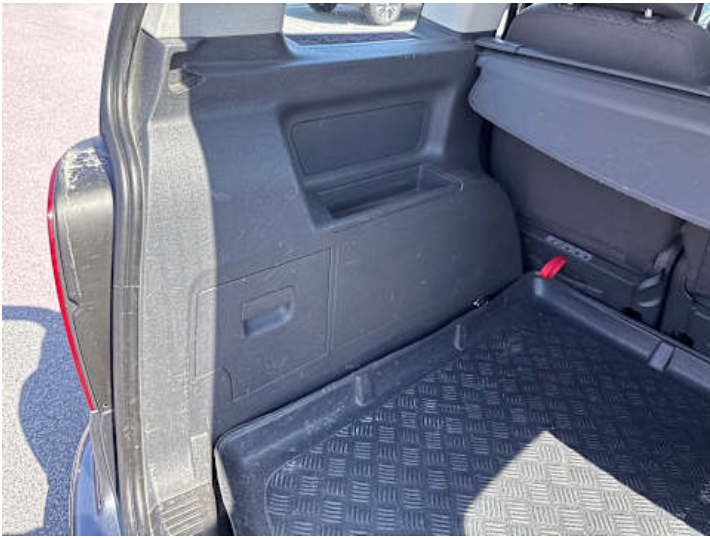
Innenraum (Verschmutzung, Kratzer)
