## Mercedes-Benz CLA 180

EZ 09/2014 | Limousine | Benzin | Automatikgetriebe | 212.613km

Fahrzeug aufgenommen am: 07.08.2026

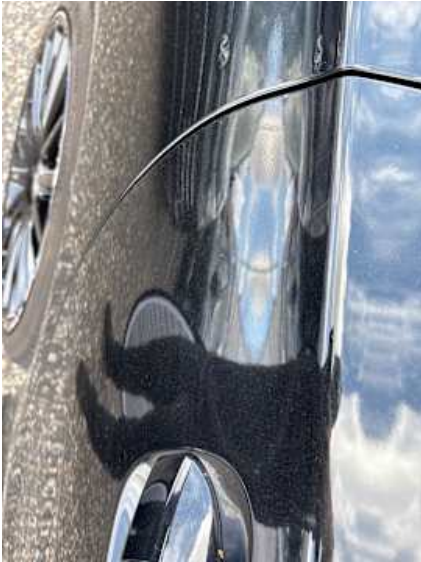
Türe hinten rechts (Kratzer)
