## Volkswagen Golf Trendline BlueMotion

EZ 04/2009 | Kombi | Diesel | Schaltgetriebe | 284.513km  
Besteuerung: Differenzbesteuert (§24 UStG)  
Fahrzeugstandort: 41\*\*\*  
Fahrzeug aufgenommen am: 22.07.2026

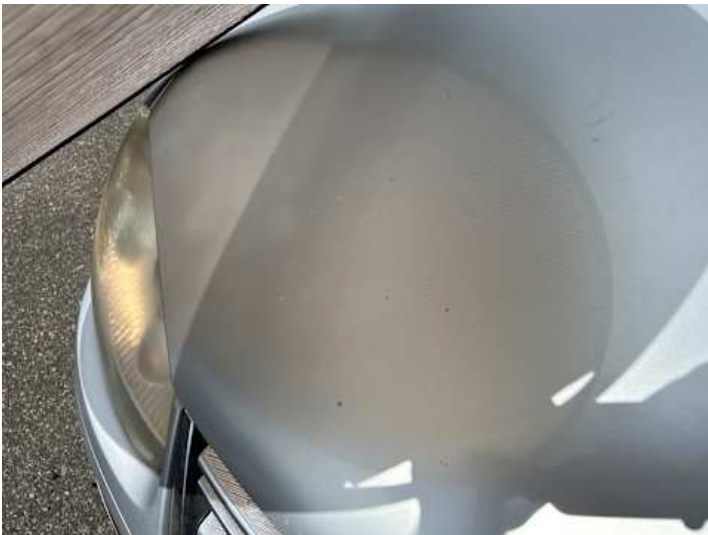
Scheinwerfer (rechts) (Blind)
