## BMW 320 d

EZ 05/2007 | Limousine | Diesel | Schaltgetriebe | 202.606km  
Besteuerung: Differenzbesteuert (§25a UStG)  
Fahrzeugstandort: 29\*\*\*  
Fahrzeug aufgenommen am: 31.07.2026

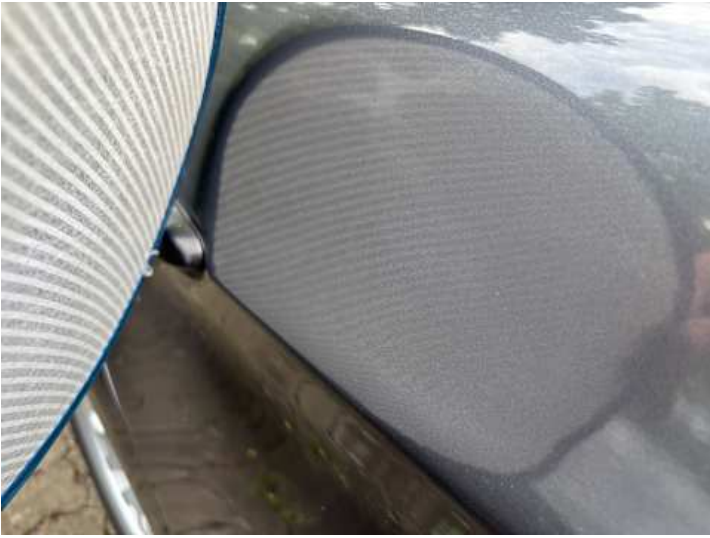
Türe hinten rechts (Unsachgemäß instand gesetzt, Verformung)

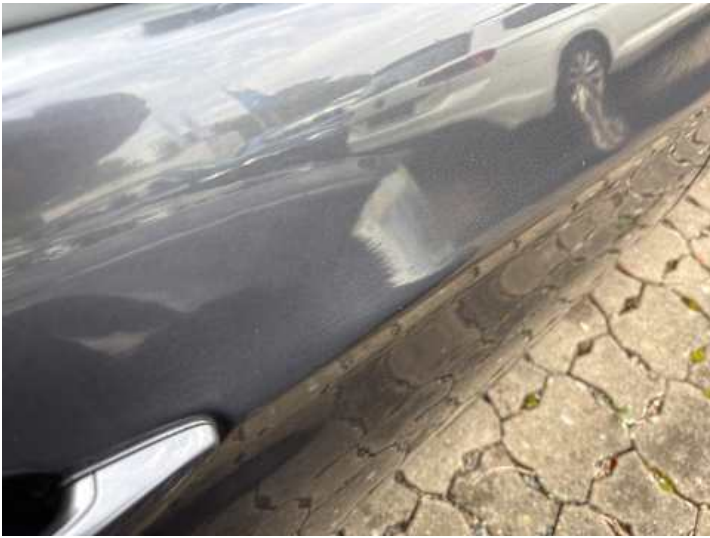
Türe hinten rechts (Unsachgemäß instand gesetzt, Verformung)

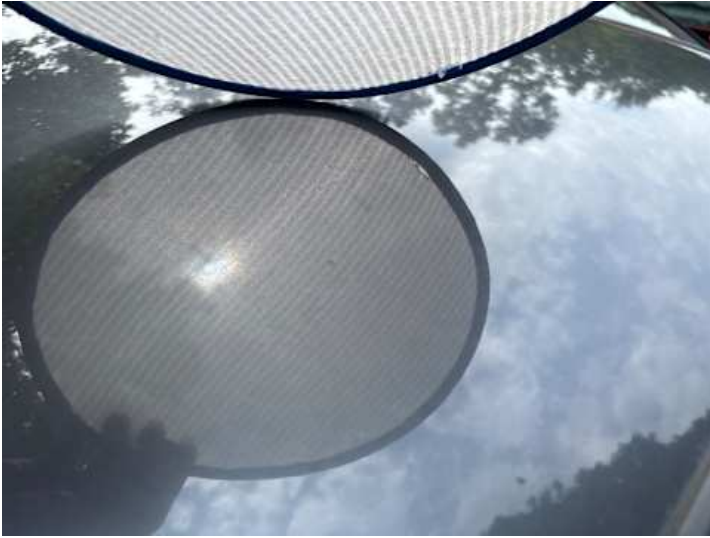
Dach (Delle, Steinschlag, Kratzer)

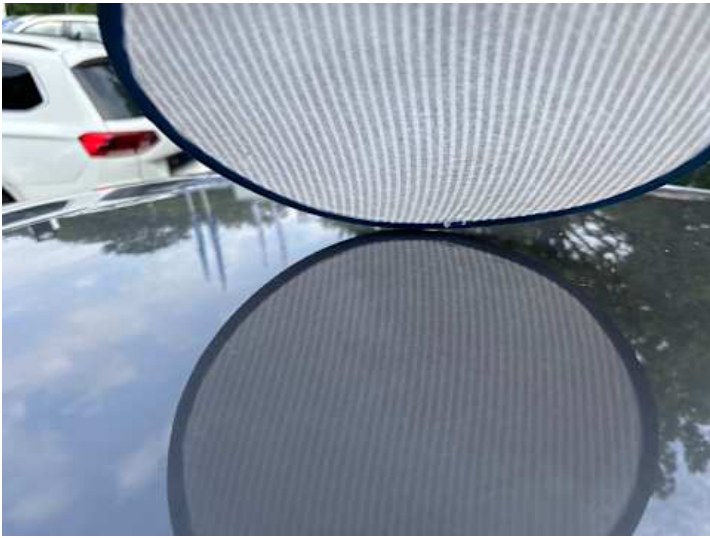
Dach (Delle, Steinschlag, Kratzer)

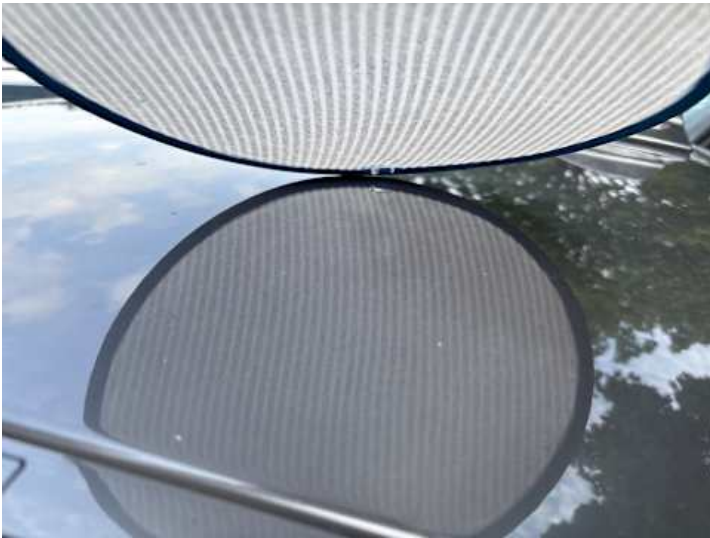
Dach (Delle, Steinschlag, Kratzer)
