Zustandsbeschreibung (Marktplatz)

| | Audi | | | A8 55 TFSI quattro | | | | 55 3.0 TFSI quattro EU6d, (EURO 6.. | | | | | | |
| | WAUZZZF82NN008266 | | | Limousine | | | | 4 | | Superbenzin | | 0588/BMK | | |

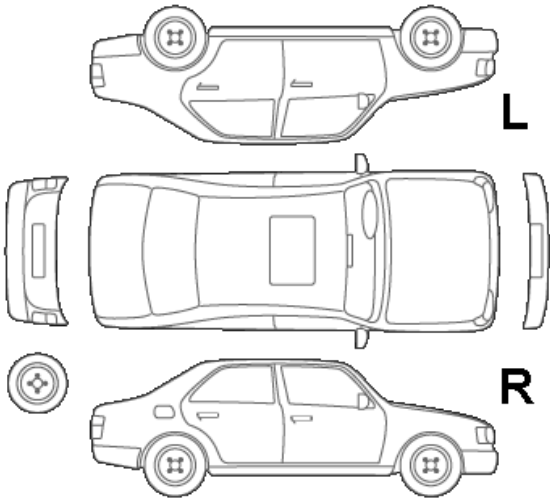
| | <p>Einstieg hinten links verkratzt</p> <p>Heckdeckel Kante, zerkratzt - Gebrauchsspur</p> <p>Motorhaube Lackierung, Umweltschaden -</p> <p>(U) Pauschalbetrag für fehlenden Nachweis, festgestellte Nachl..</p> <p>Stoßfänger hinten, eingedellt -</p> <p>Stoßfänger vorne Lackierung, zerkratzt - Gebrauchsspur</p> <p>Türen rechts Farbnebel</p> |
