## Renault Megane BOSE-Edition

EZ 07/2017 | Kombi | Benzin | Schaltgetriebe | 120.317km  
 Besteuerung: Differenzbesteuert (§25a UStG)  
 Fahrzeugstandort: 09\*\*\*  
 Fahrzeug aufgenommen am: 20.08.2026

# Hinweise zum Zustandsbericht

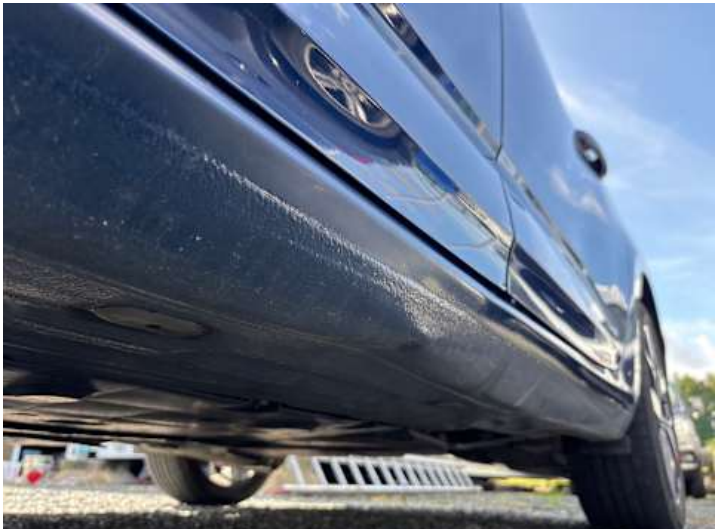
Schweller links (Verformung)

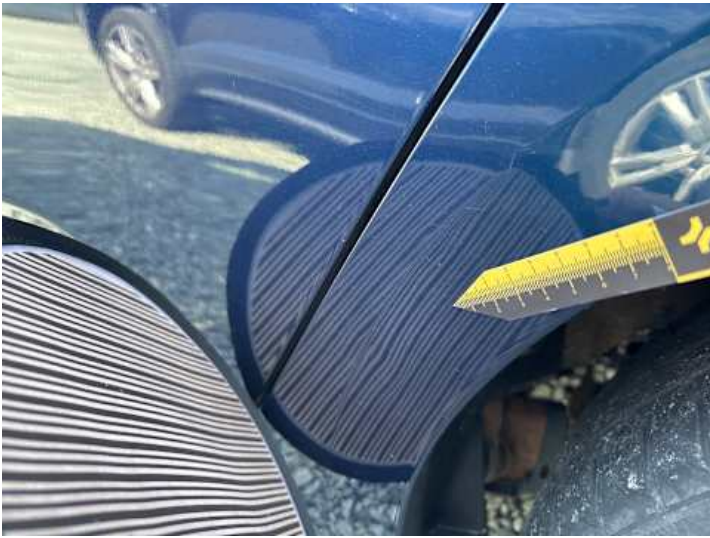
Seitenteil hinten links (Delle, Verformung)

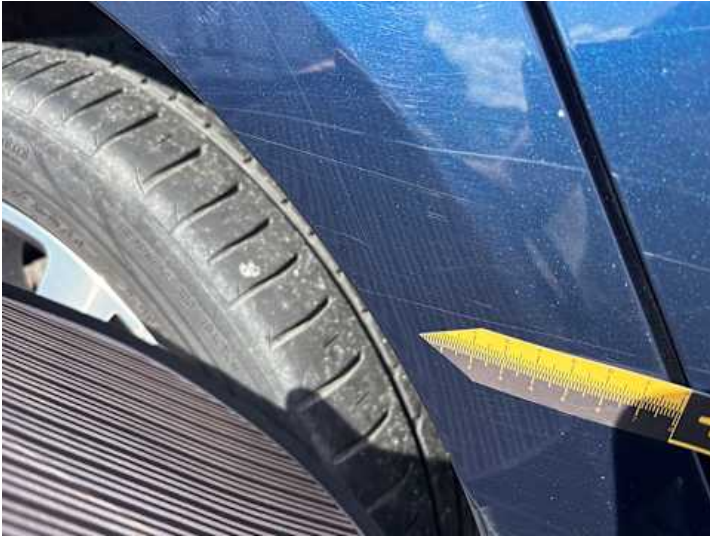
Seitenteil hinten rechts (Verformung)

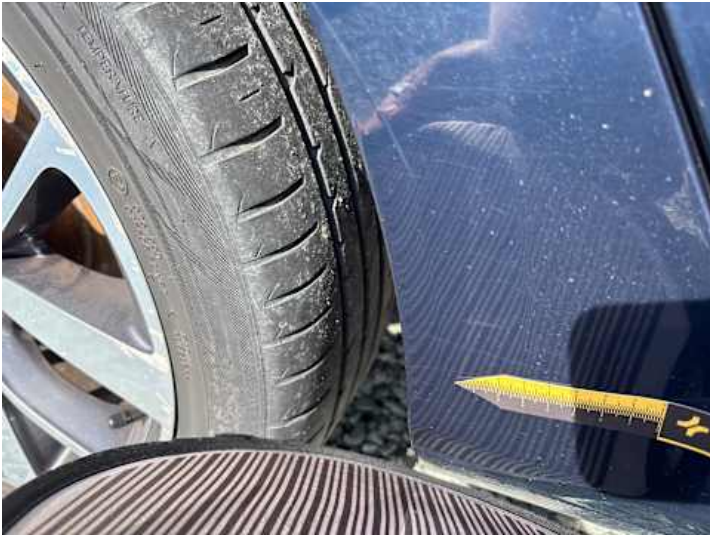
Seitenteil hinten rechts (Verformung)

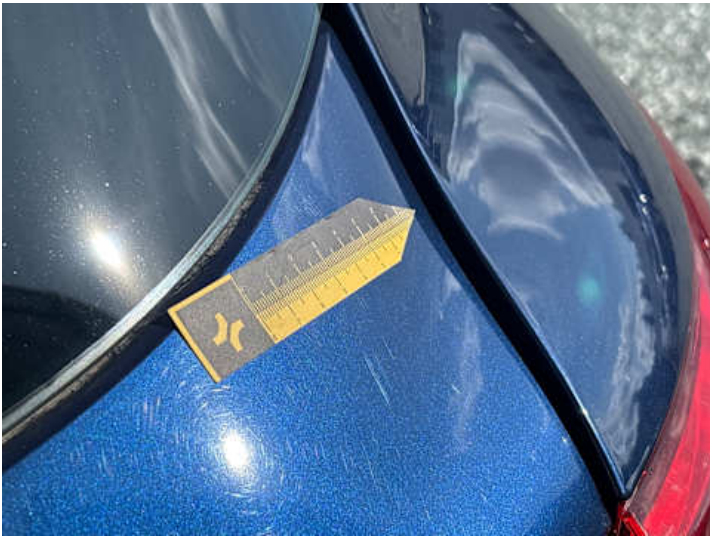
Heckklappe (Spaltmaße ungenau)

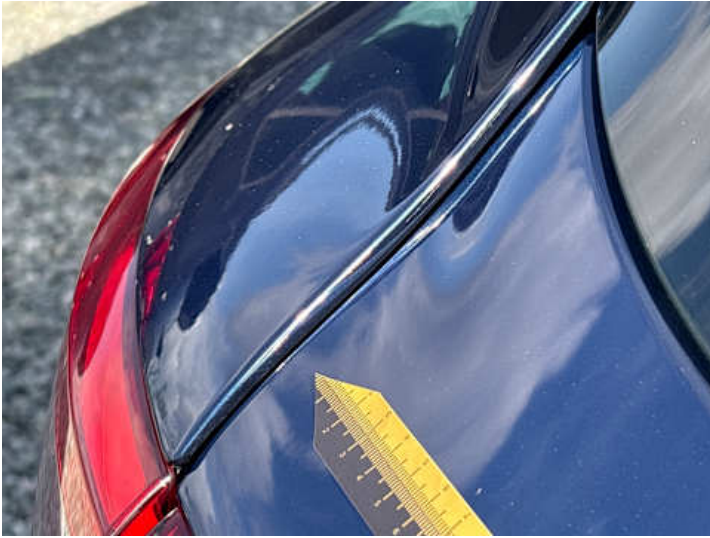
Heckklappe (Spaltmaße ungenau)
