## Mercedes-Benz 116 CDI lang

EZ 08/2014 | Van | Diesel | Schaltgetriebe | 220.821km  
Besteuerung: Regelbesteuert (Deutschland)  
Fahrzeugstandort: 48\*\*\*  
Fahrzeug aufgenommen am: 27.07.2026

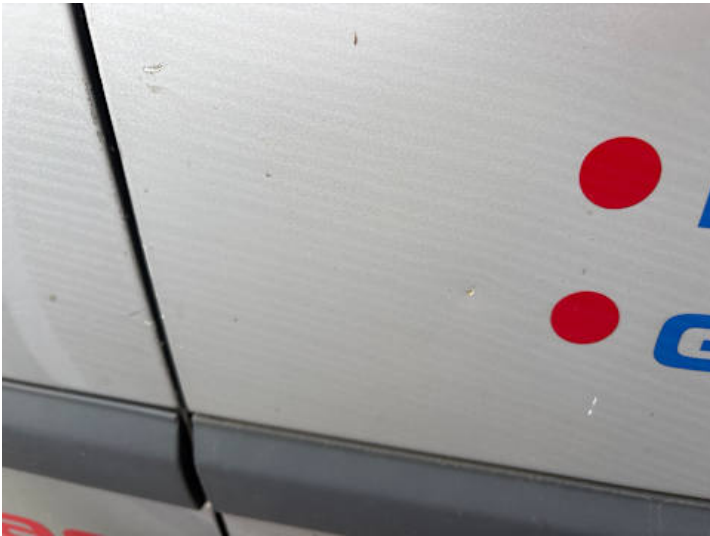
Beifahrertür (Kratzer, Delle)

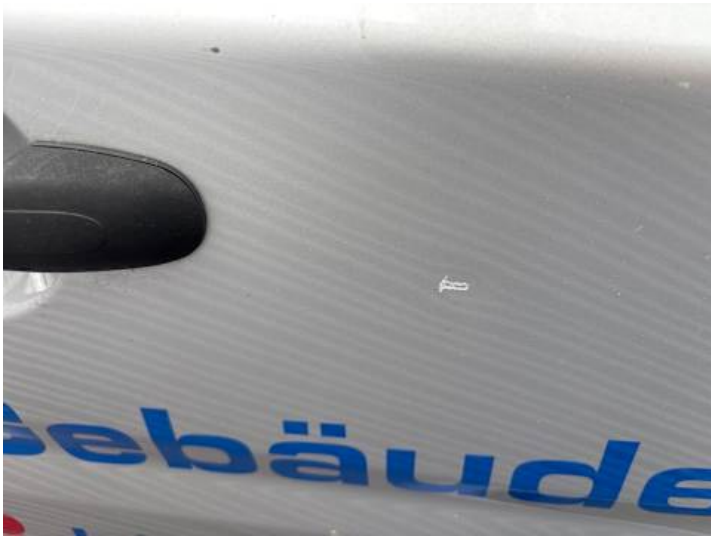
Beifahrertür (Kratzer, Delle)

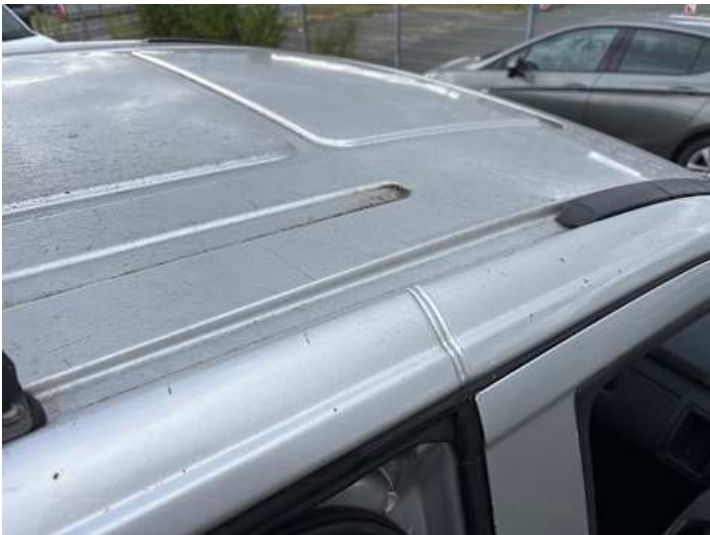
Dach (Delle, Verformung, Kratzer)

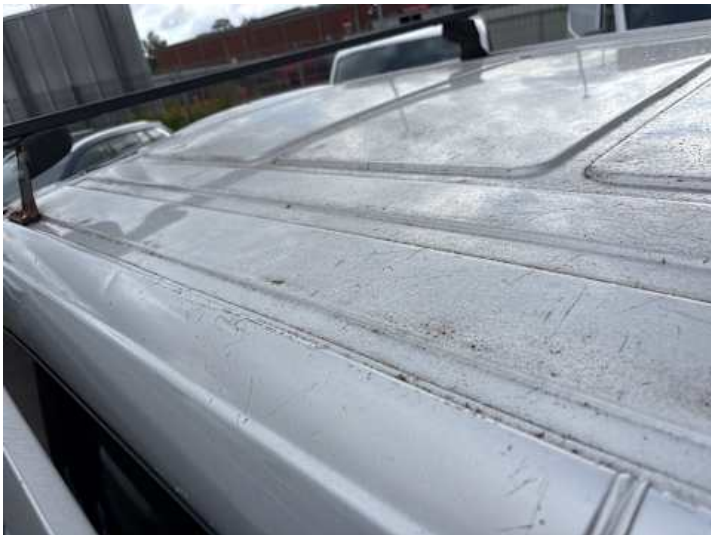
Dach (Delle, Verformung, Kratzer)

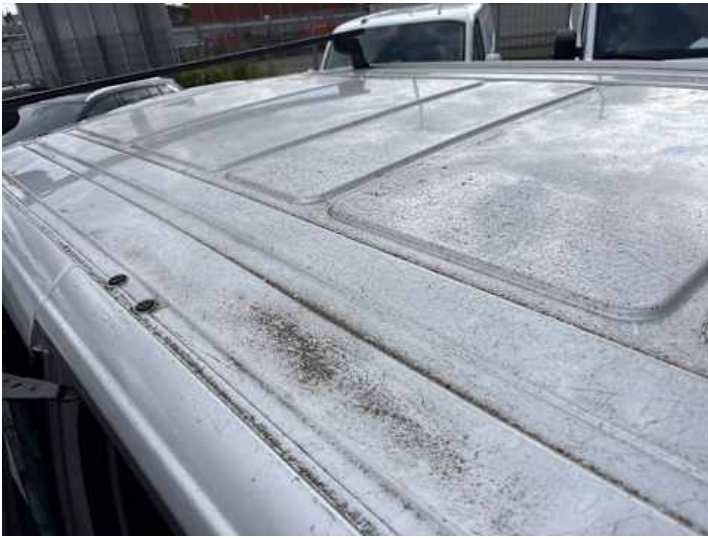
Dach (Delle, Verformung, Kratzer)

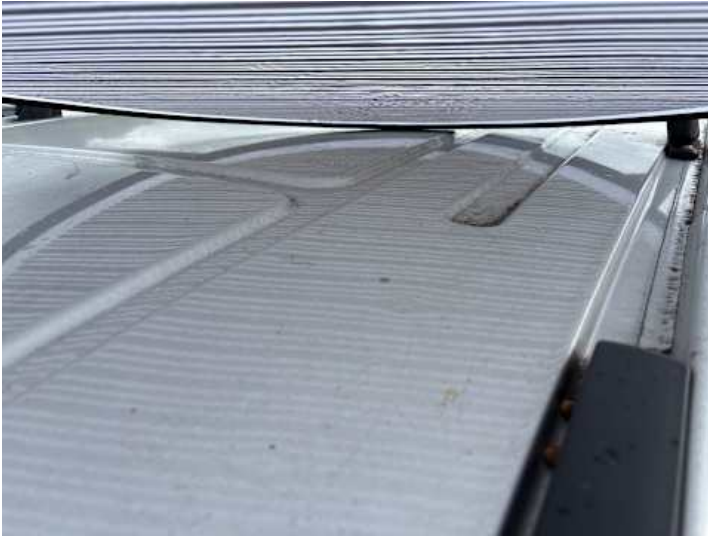
Dach (Delle, Verformung, Kratzer)
