## Zustandsbericht / Minderwertgutachten

**Fahrgestellnummer** VF1RJB00472904883

| Hersteller | Renault | Typ / Handelsbez. bzw. Modell | Captur II 1.0 TCe 90 Equilibre (EURO 6d) |

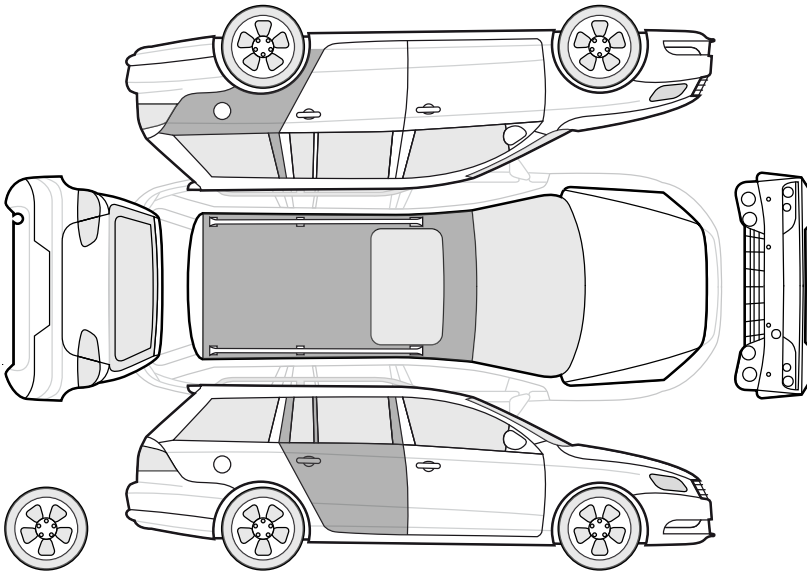
1. Lackvorbereitung
2. Fahrzeug - Freitext Freitext, Gutachten/Abmeldung
3. Tür hinten rechts geknickt , instandsetzen und lackieren mit Lackaufbau (Bild 3)
4. Seitenteil hinten links - Zierleiste - Lackierung verschrammt, Gebrauchsspur
5. Dach - Antenne Tiervbiss, erneuern (Bild 2)
