## Fiat Punto 1.2 8V Dynamic

EZ 06/2004 | Kleinwagen | Benzin | Schaltgetriebe | 236.026km  
Besteuerung: Differenzbesteuert (§25a UStG)  
Fahrzeugstandort: 74\*\*\*  
Fahrzeug aufgenommen am: 27.07.2026

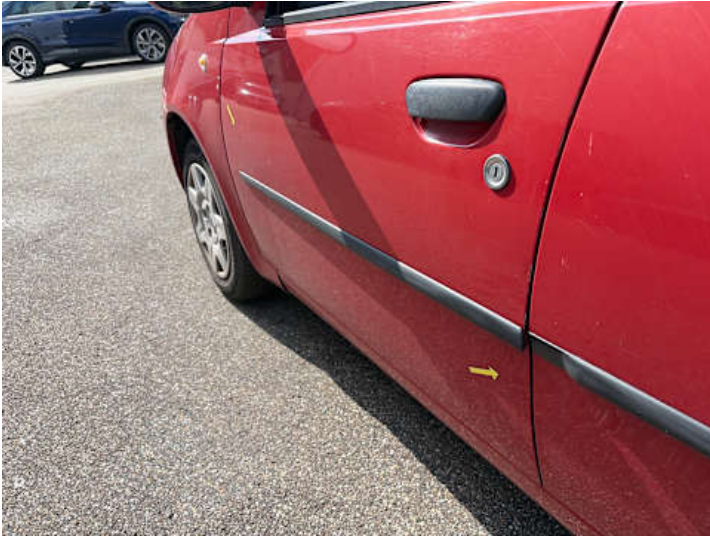
Fahrtür (Ausgeblichen/Matt, Kratzer, Delle)

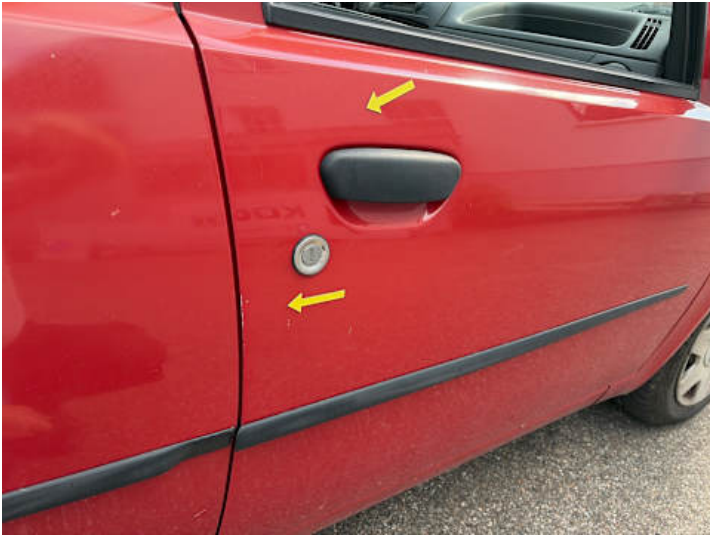
Beifahrtür (Ausgeblichen/Matt, Kratzer)
