## Ford Transit Courier Kombi Trend

EZ 03/2019 | Van | Benzin | Schaltgetriebe | 119.499km

Fahrzeug aufgenommen am: 08.07.2026

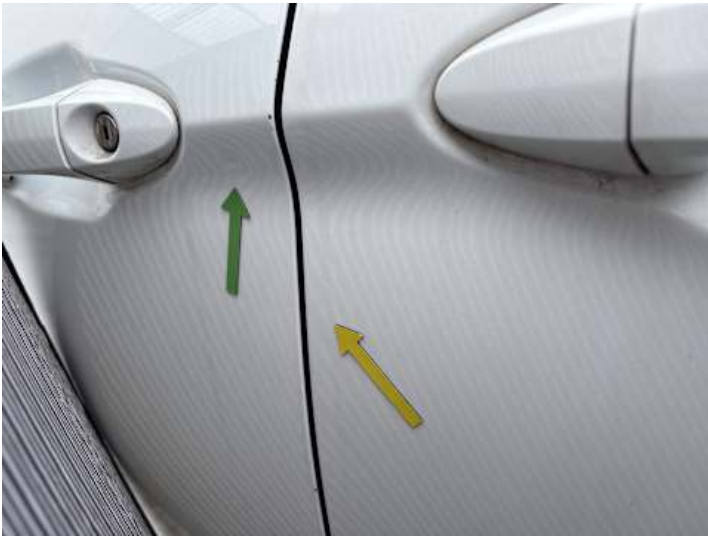
Fahrtür (Delle, Kratzer)

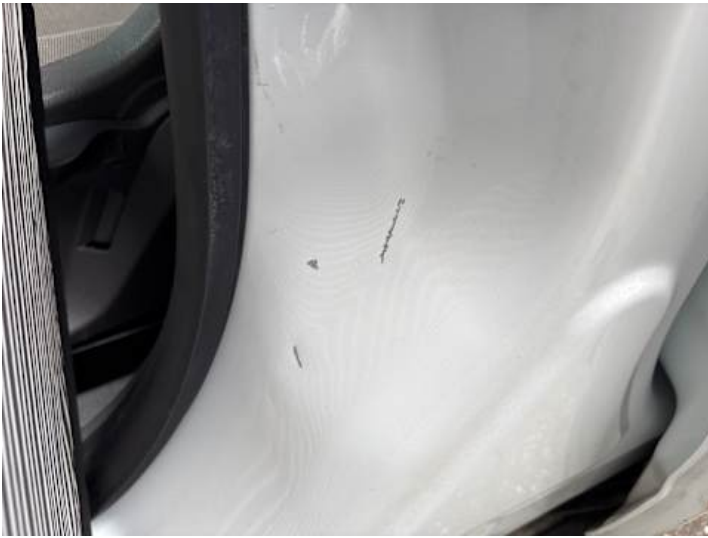
Schweller links (Delle, Kratzer)
