## Hyundai i20 blue YES! Plus

EZ 08/2017 | Kombi | Benzin | Schaltgetriebe | 176.987km

Fahrzeug aufgenommen am: 06.08.2026

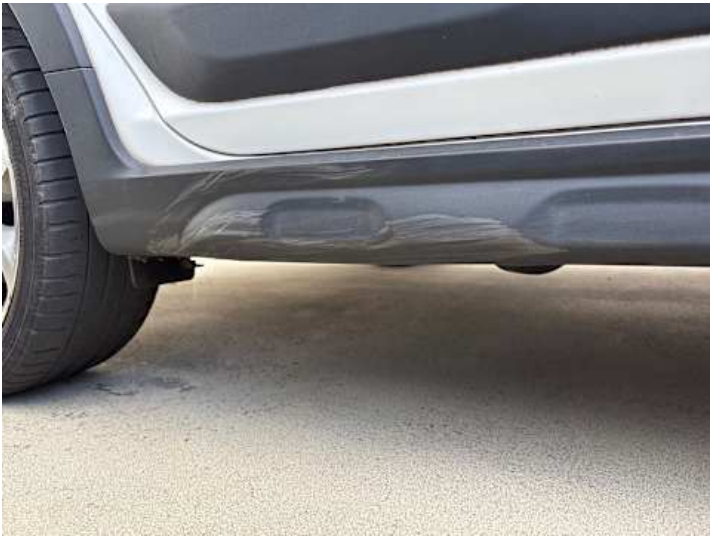
Schweller rechts (Kratzer)
