## Mazda 3 Sports-Line

EZ 03/2011 | Limousine | Benzin | Schaltgetriebe | 143.910km  
Besteuerung: Differenzbesteuert (§25a UStG)  
Fahrzeugstandort: 95\*\*\*  
Fahrzeug aufgenommen am: 27.07.2026

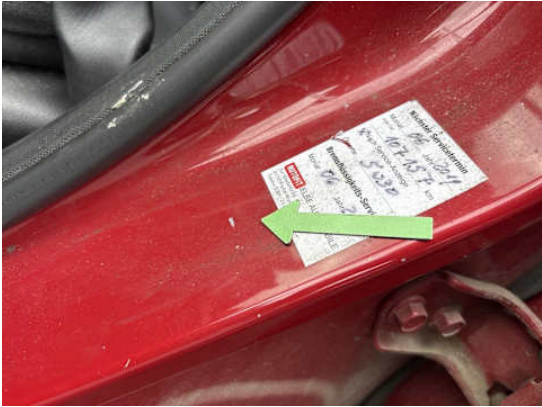
Schweller links (Kratzer)

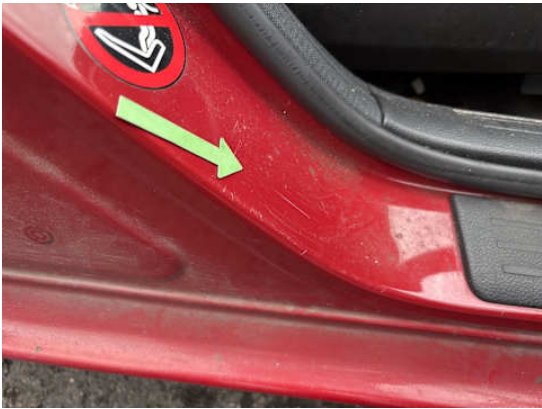
Schweller rechts (Kratzer)
