## Ford Fiesta Ambiente

EZ 03/2012 | Kleinwagen | Benzin | Schaltgetriebe | 172.814km

Fahrzeug aufgenommen am: 07.08.2026

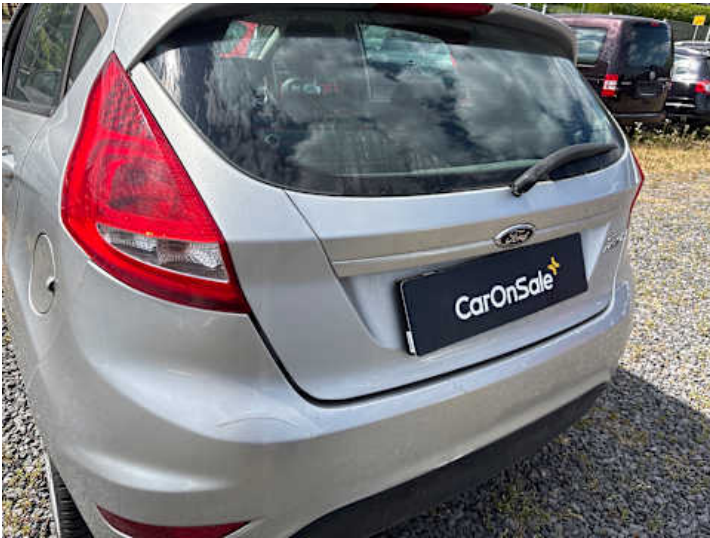
Seitenteil hinten rechts (Kratzer)
