## Volkswagen Caddy Life

EZ 05/2010 | Van | Diesel | Schaltgetriebe | 249.121km  
Besteuerung: Differenzbesteuert (§25a UStG)  
Fahrzeugstandort: 29\*\*\*  
Fahrzeug aufgenommen am: 30.07.2026

# Hinweise zum Zustandsbericht

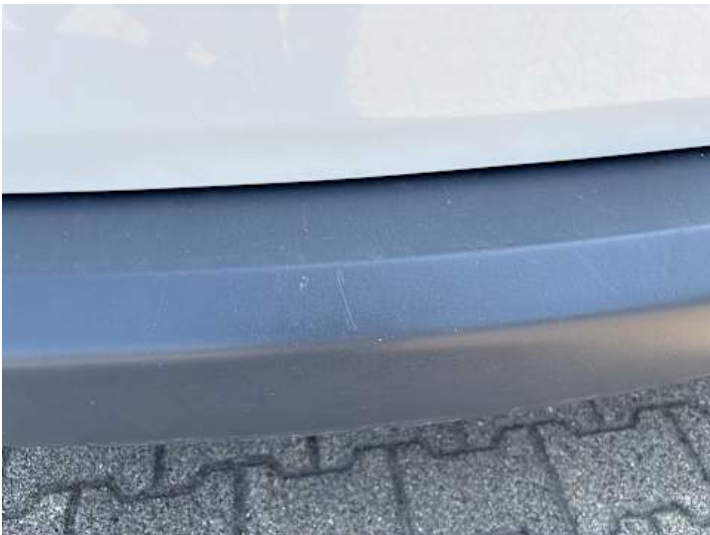
Stoßstange hinten (Kratzer, Verformung)

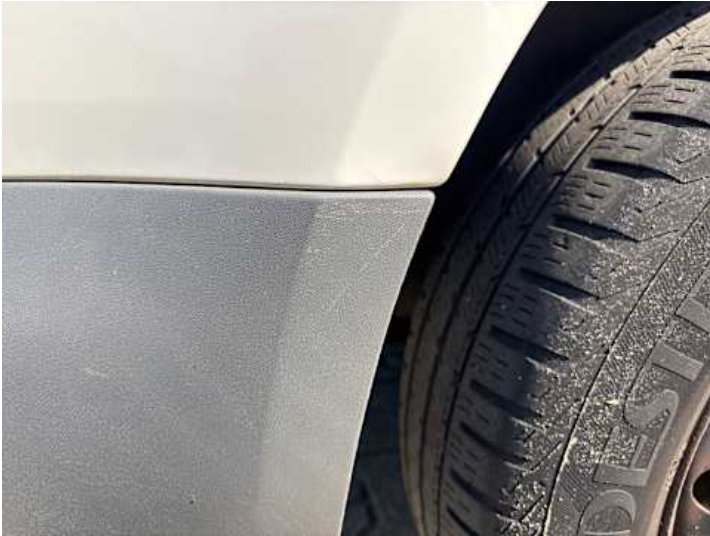
Stoßstange hinten (Kratzer, Verformung)
