## Volkswagen Transporter Multivan Comfortline

EZ 04/2007 | Van | Diesel | Schaltgetriebe | 203.814km  
Besteuerung: Differenzbesteuert (§25a UStG)  
Fahrzeugstandort: 24\*\*\*  
Fahrzeug aufgenommen am: 20.08.2026

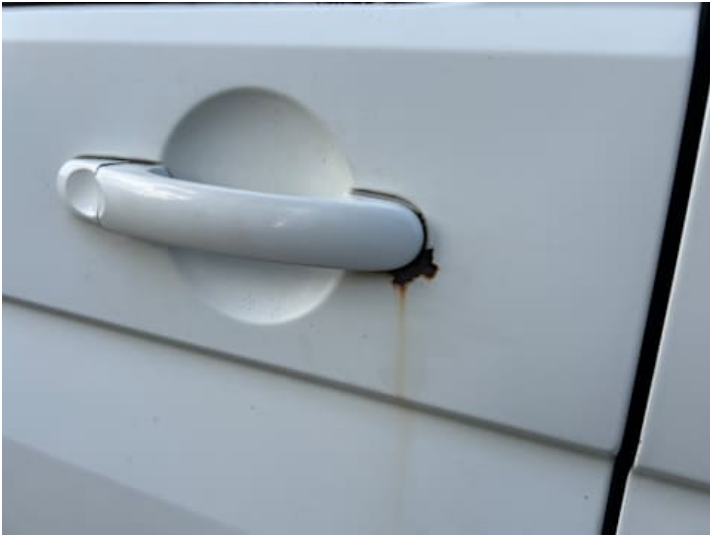
Türe hinten rechts (Lackschaden, Rost, Delle)

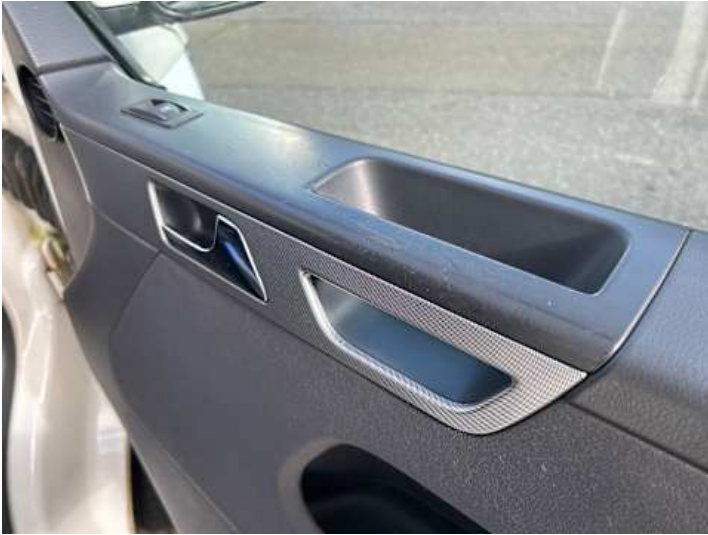
Innenraum (Diverse Schäden)

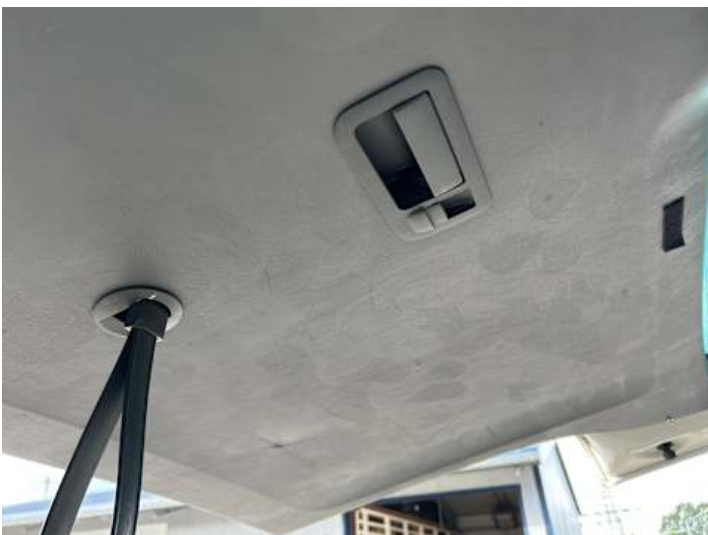
Innenraum (Diverse Schäden)
