## Opel Zafira Family

EZ 05/2014 | Van | Benzin | Schaltgetriebe | 121.341km  
Besteuerung: Differenzbesteuert (§25a UStG)  
Fahrzeugstandort: 59\*\*\*  
Fahrzeug aufgenommen am: 30.07.2026

# Hinweise zum Zustandsbericht

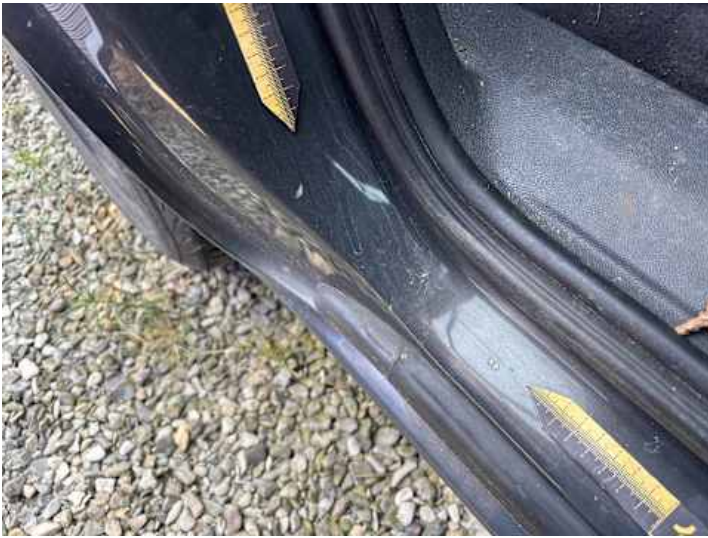
Türe hinten rechts (Kratzer, Delle)
