## Seat Altea Stylance / Style

EZ 05/2012 | Van | Diesel | Schaltgetriebe | 192.976km

Fahrzeug aufgenommen am: 19.08.2026

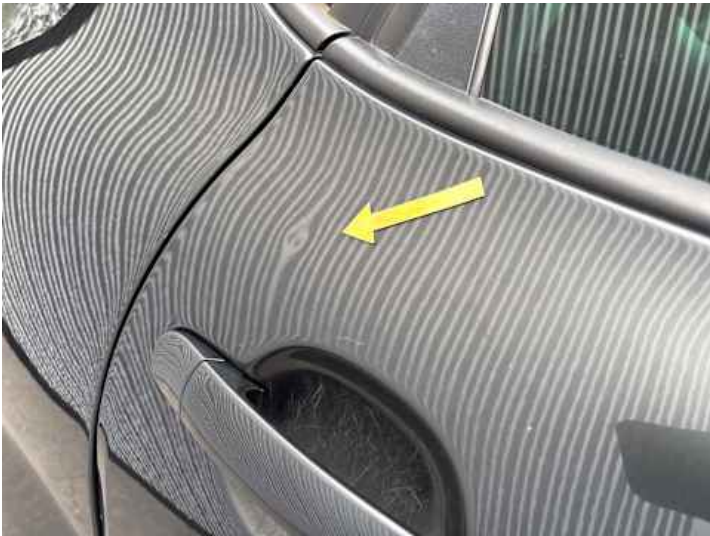
Türe hinten rechts (Delle)

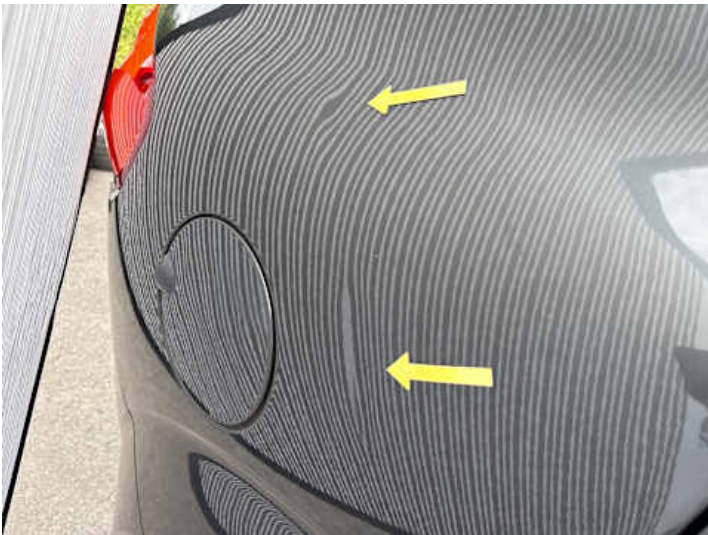
Seitenteil hinten rechts (Verformung, Delle)
