## Volkswagen Caddy Maxi Life

EZ 07/2009 | Van | Diesel | Schaltgetriebe | 268.395km

Fahrzeug aufgenommen am: 08.07.2026

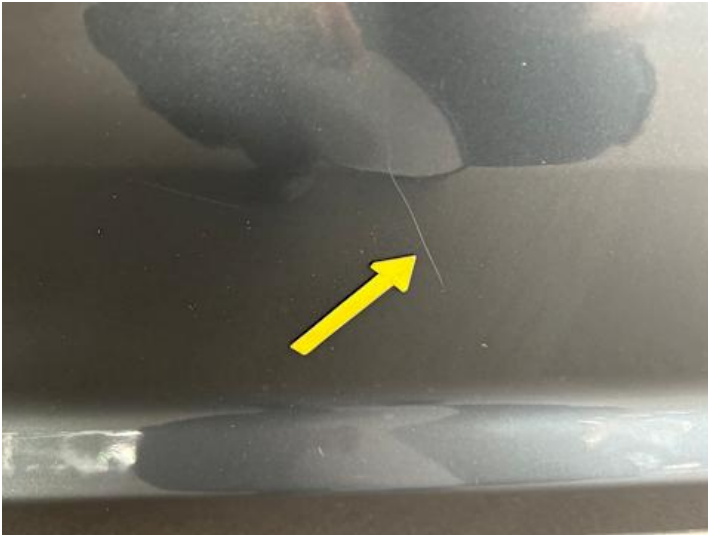
Türe hinten links (Delle, Kratzer)

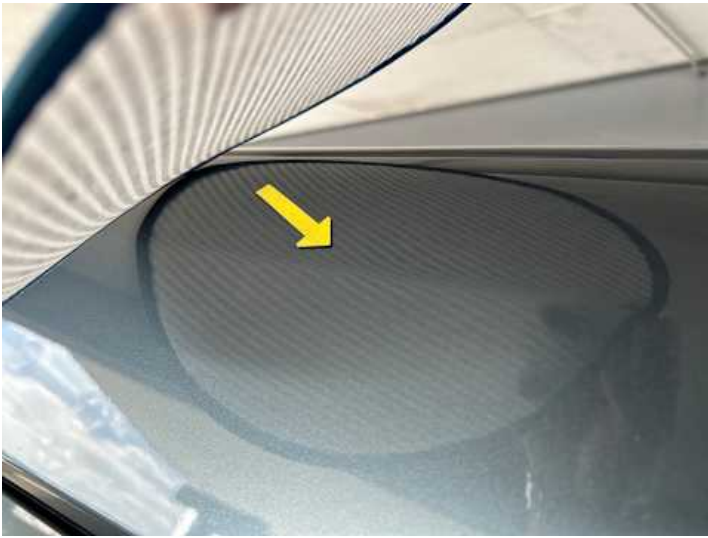
Türe hinten links (Delle, Kratzer)

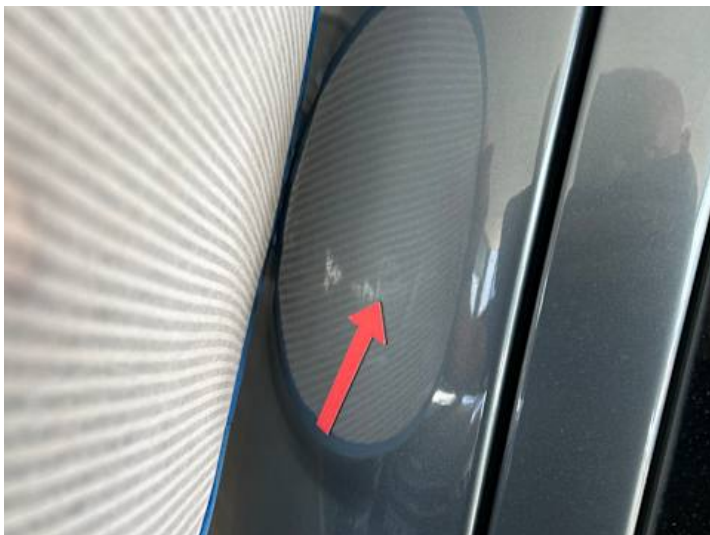
Seitenteil hinten links (Verformung, Kratzer, Delle)
