## Honda Civic 1.4 Sport

EZ 12/2010 | Limousine | Benzin | Schaltgetriebe | 118.830km

Fahrzeug aufgenommen am: 24.08.2026

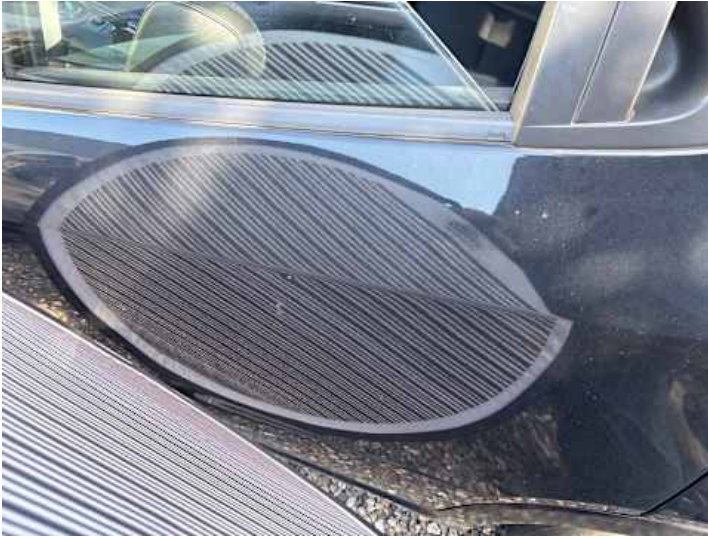
Türe hinten links (Delle)
