| Fahrzeugdaten | Hersteller<br>Skoda | | Typ<br>Karoq Drive 125 | | | Modell<br>1.6 TDI EU6d-T, Drive 125, 2019 - 2.. | | | |
| | VIN<br>TMBJG7NU1L2037264 | | Aufbau<br>Sport-Utility-Vehicle | | | Anzahl Türen<br>5 | Kraftstoff<br>Diesel | KBA-Schlüssel<br>8004/ASP | |

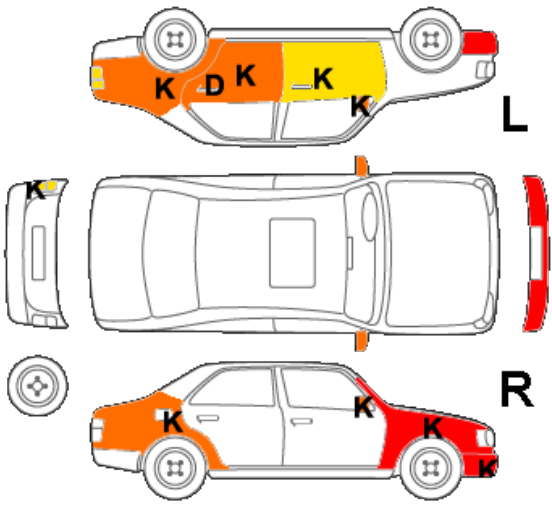
| | Außenspiegelgehäuse links - Lackieren | 150,00 € |
| | Außenspiegelgehäuse rechts - Lackieren | 150,00 € |
| | Fondseite links - Lackieren | 600,00 € |
| | Fondseite rechts - Lackieren | 600,00 € |
| | Kotflügel vorne rechts - Instands. und lackieren | 700,00 € |
| | Licht hinten links - Erneuern | 400,00 € |
| | Stoßfänger vorne - Instands. und lackieren | 1.000,00 € |
| | Tür hinten links - Lackieren | 800,00 € |
| | Tür hinten links - SmartRepair | 120,00 € |
| | Tür vorne links - SmartRepair | 120,00 € |

**Bemerkung zum optischen Zustand:**  
Wss Steinschläge ohne Rissbildung.

Fahrzeug weist dem Alter und Laufleistung entsprechend Gebrauchsspuren auf.

Sichtprüfung eingeschränkt, Fahrzeug verschmutzt.
