## Porsche Cayenne Basis

EZ 10/2006 | Geländewagen | Benzin | Automatikgetriebe | 191.796km  
Besteuerung: Differenzbesteuert (§25a UStG)  
Fahrzeugstandort: 45\*\*\*  
Fahrzeug aufgenommen am: 30.07.2026

# Hinweise zum Zustandsbericht

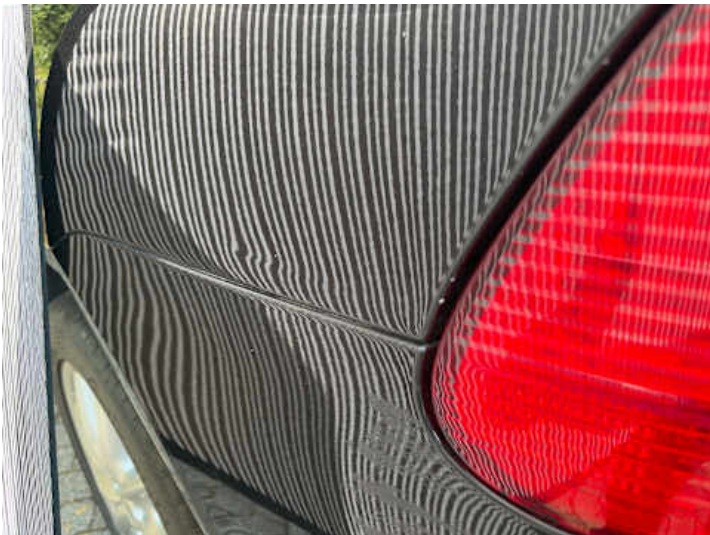
Seitenteil hinten links (Delle, Verformung)

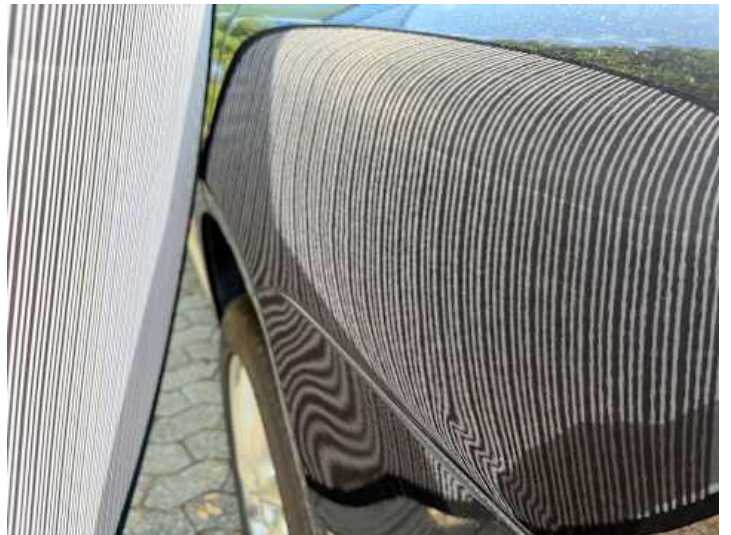
Seitenteil hinten links (Delle, Verformung)
