## Volkswagen Polo III Lim. 1,4 Comfortline 5T

EZ 12/1999 | Kleinwagen | Benzin | Schaltgetriebe | 127.932km  
Besteuerung: Regelbesteuert (Österreich)  
Fahrzeugstandort: 91\*\*\*  
Fahrzeug aufgenommen am: 15.07.2026

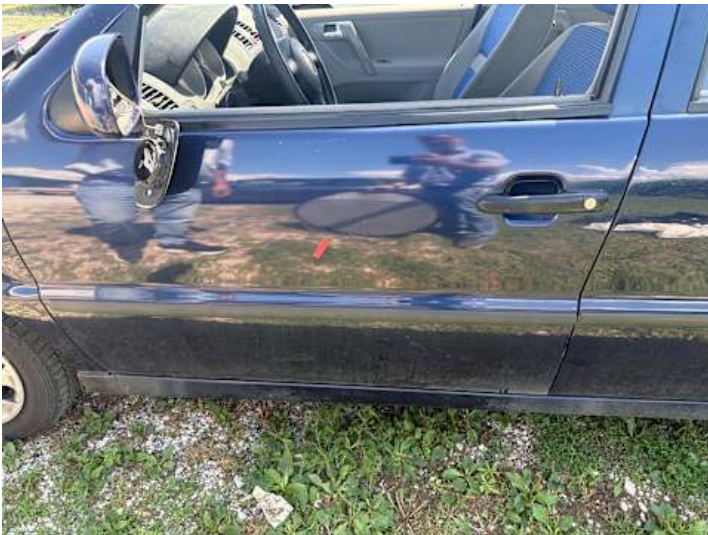
Fahrtür (Unsachgemäß instand gesetzt)

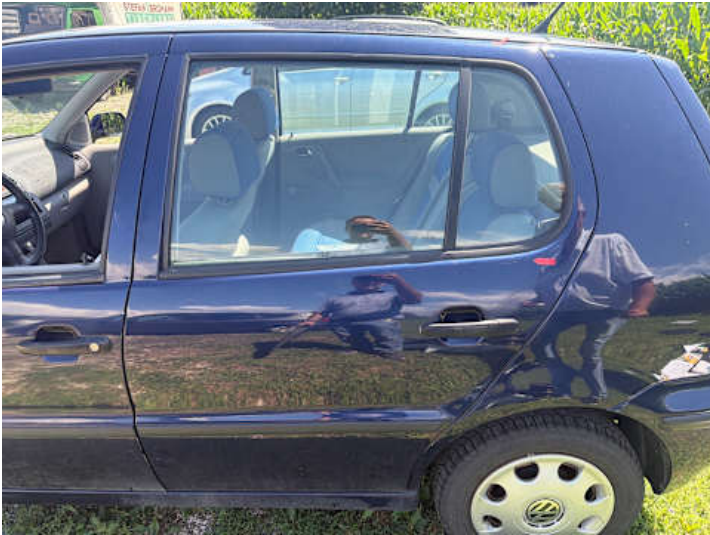
Türe hinten links (Kratzer)
