## Ford Mondeo Trend

EZ 07/2005 | Limousine | Benzin | Schaltgetriebe | 146.240km

Fahrzeug aufgenommen am: 31.07.2026

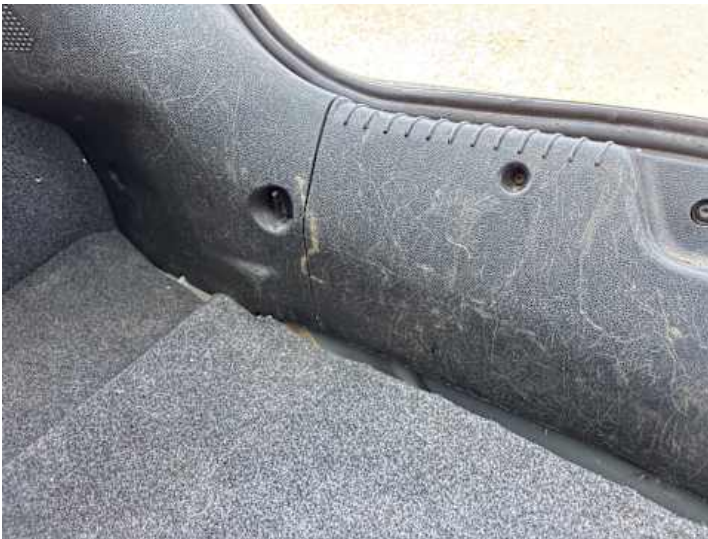
Innenraum (Verschmutzung, Kratzer)
