## Ford Galaxy Business Plus

EZ 09/2013 | Van | Diesel | Automatikgetriebe | 265.938km

Fahrzeug aufgenommen am: 20.08.2026

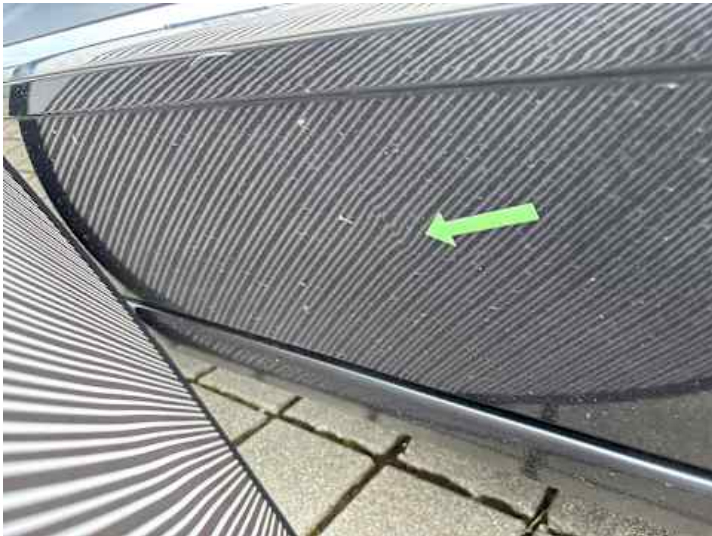
Fahrtür (Delle, Kratzer)

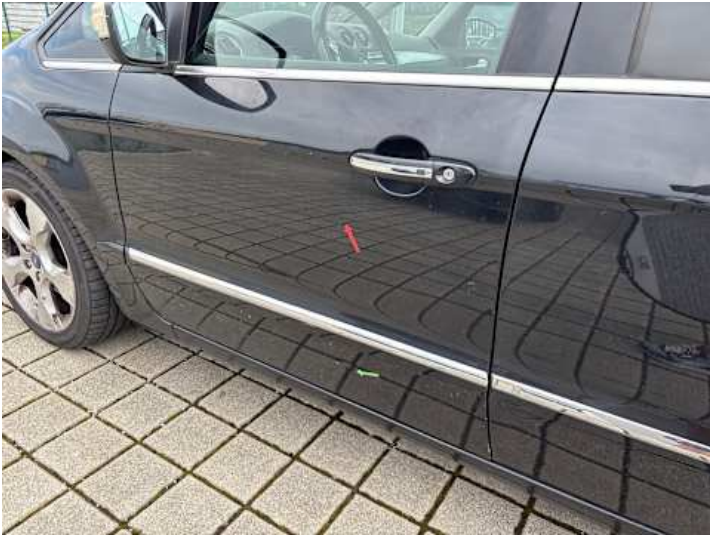
Fahrtür (Delle, Kratzer)
