## Zustandsbericht / Minderwertgutachten

**Fahrgestellnummer** ZFACF1BJ2MJF28205

| Hersteller | Fiat | Typ / Handelsbez. bzw. Modell | 500 1.0 Mild Hybrid Cult (EURO 6d) |

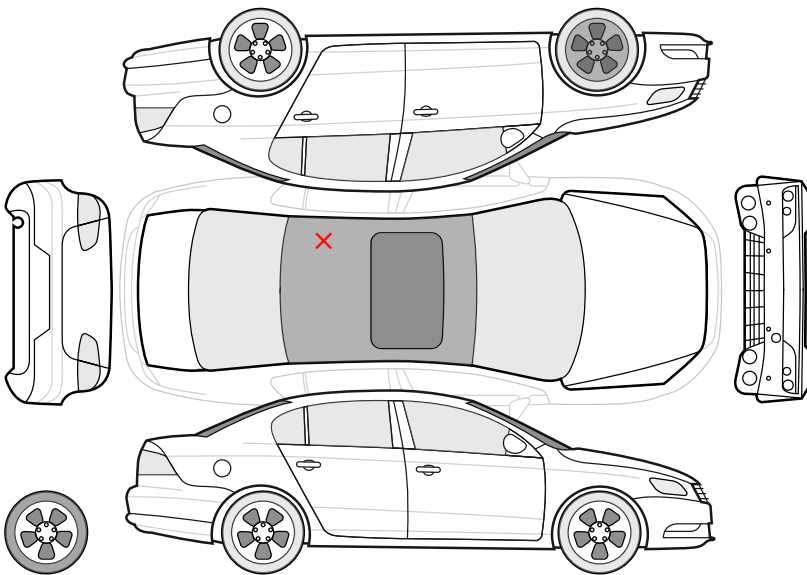
## Optischer Zustand

1. Dach eingedellt, drücken (Bild 4, 5)
2. Felge vorne links - Radzierdeckel zerkratzt, erneuern (Bild 1, 2, 3)
3. Reifen Ersatzrad - Füllflasche überfällig, erneuern
4. Antennenstab Tierversbiss, erneuern
5. Pauschalbetrag für Gutachten, Abmeldung
